SINTEF RAPPORT

Analyse av havari av oppdrettsanlegg tilhørende Nord Senja Fiskeindustri AS

Jørgen R. Krokstad

Fiskeridirektoratet

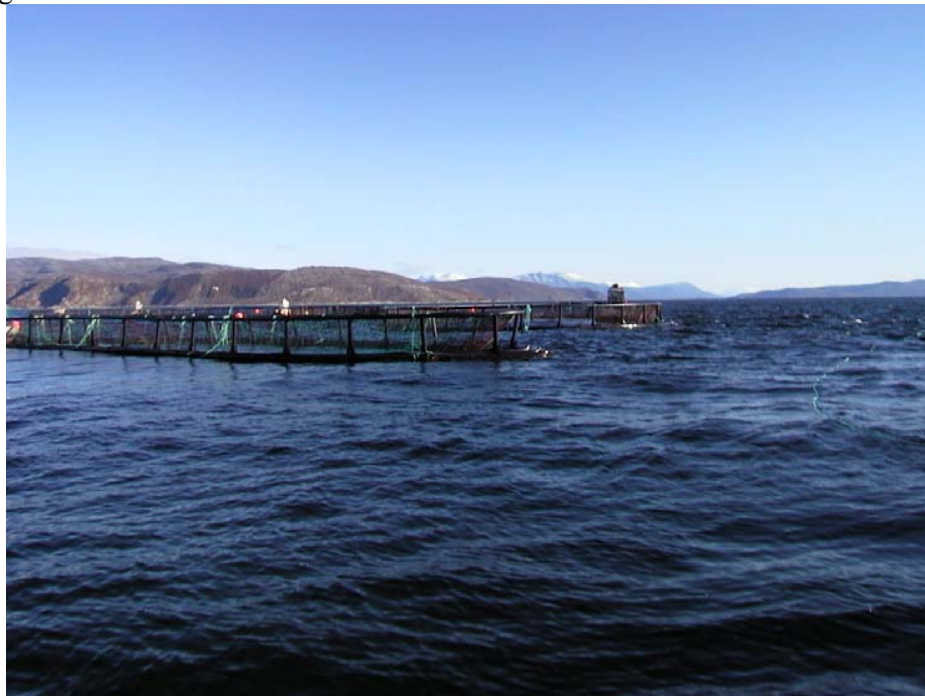
Det er ikke dokumentert at havariet er knyttet til initiell skade. Forankringsfestene på bunnen var inntakt og sidetau var slitt tvers av i øvre del av fortøyningen. Dette tyder på et rent overbelastningsbrudd.

Figur 1. Bilde av havarert anlegg. Laukvikneset.

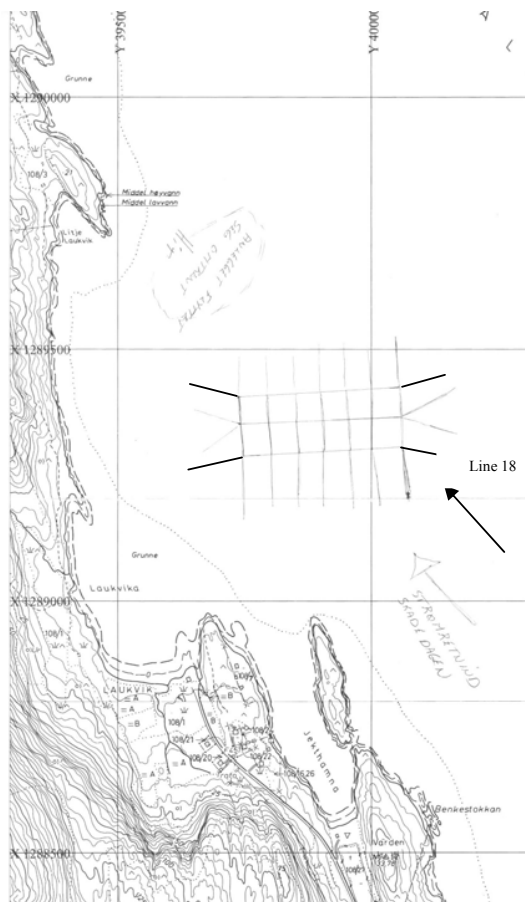
Figur 4 viser orienteringen til anlegget. Utgående strøm ser ut til å ha virket tilnærmet 45 grader på anlegget, definert som 315 grader i analysen. Oppdretter påpekte derimot at strømretningen varierte med ca. 45 grader avhengig av om det var inngående eller utgående strøm. P.g.a dette var det vanskelig å legge anlegget optimalt m.h.p strømretningen.

Figur 4. Plassering og orientering av anlegg og anslått strømretning ved havartidspunktet

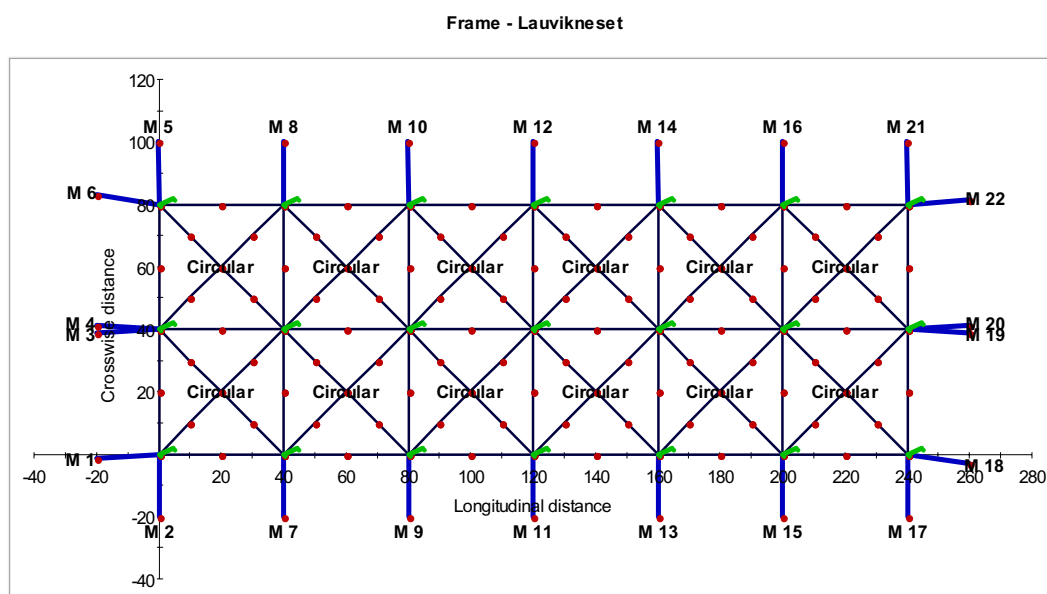
En prinsippstegning av anlegget er vist nedenfor i Figur 5. Blå linjer angir forankringslinjer. Grønn kortstreker angir oppdriftsbøyer. Diagonal kryss angir hanefot inn mot sirkulær plastring. Plastringen er antatt stiv. Angivelsene M1 til M22 angir ankerlinenummer fra 1 til 22. Merk at haneføtter er beskrevet med en enkelt line inn til plastringene (avmerket med kryss). Dette er en konservativ antagelse fordi vi antar at line nr. 2 i hanefoten alltid er slakk i et ekstremtilfelle.

Figur 5. Prinsippskisse av anlegget.

Det ble brukt større bøyer på østsiden av anlegget hvor bruddet sannsynligvis oppsto først.

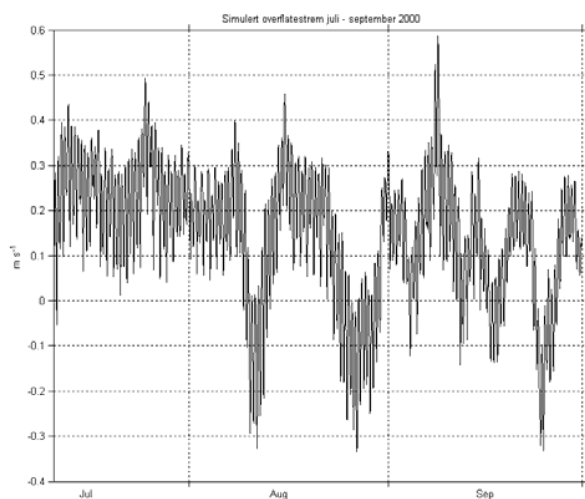
I Figur 7 er eksempel på variasjon av strømhastighet numerisk simulert ved hjelp av en global vindrevet havmodell basert på Hindkast data. Data for havaritidspunktet er tilgjengelig men det er ikke ressurser til å foreta simuleringer. Derfor er denne tidsserien ment som et eksempel men viser at hastighetene (utgående strøm fra fjorden er positiv verdi) kan komme betydelig over tidevannsnivået, se diskusjon kapittel 4.2. Vindretningen er tilsvarende retningen på havari tidspunktet ca. 160 grader. Figur 8 viser hvordan strømfeltet ser ut i Malangen fjorden ved Laukvikneset (litt grov modell for nøyaktig topografi gjengivelse) og viser tydelig utgående strøm som ikke skifter retning. Den viktigste drivende kraften i modellen er syd-østlig vind, ikke andre fjerntliggende værsystem.

Figur 7. Tidsserie av numerisk simulerte strømhastigheter fra SINTEF datasimuleringer ved utløpet Malangen fjorden basert på globale vinddata.

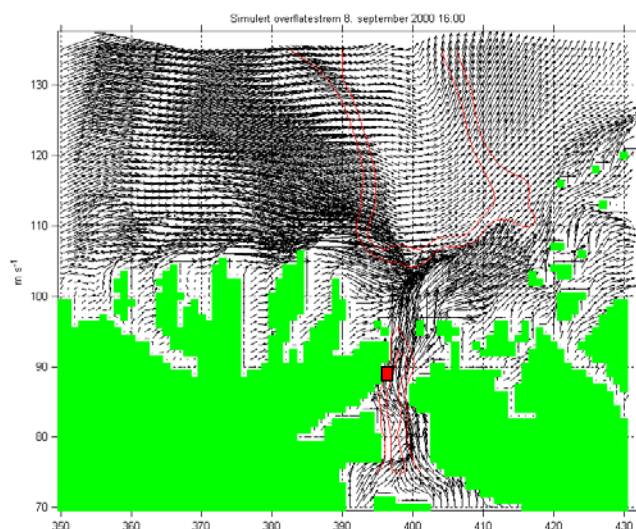
Figur 8. Utgående strømfelt i numerisk modell av Malangen fjorden ved maksimumshastighet 0.59 m/s september 2000. Sørøstlig vindretning. Rød firkant angir posisjon til anlegget ■.

Strømverdiene simulert har en usikkerhet p.g.a lokal terreng topografi. En feilmargin på +/- 0.20 m/s kan forsvares. Slike fenomener kan derfor muligens forklare strømhastigheter opp til 0.8 m/s.

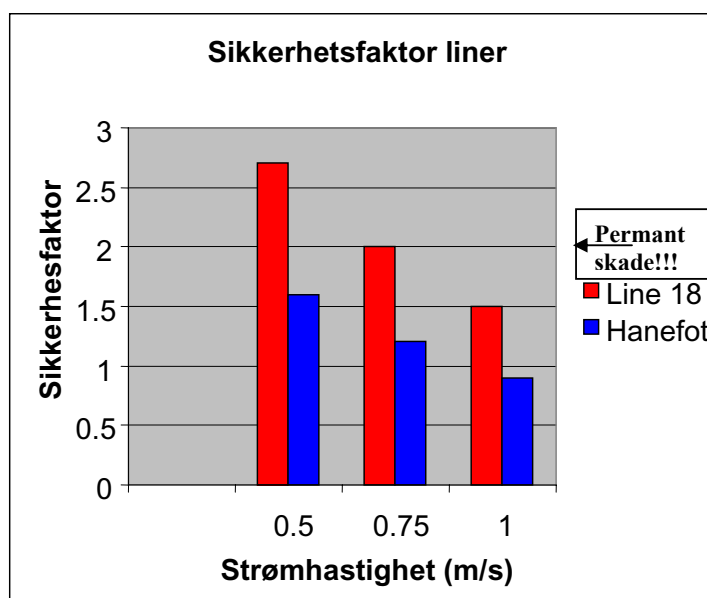
I Figur 9 har vi plottet sikkerhetsfaktor som funksjon av strømhastighet for den mest belastede ankerlinjen, nr 18 (32 mm), Figur 5, som vender rett mot strømmen og den mest belastede hanefot linen (22 mm) som går i forlengelsen av line 18 innenfor rammen. Totalt skal sikkerhetsfaktoren ligge over 4.8, dvs en materialefaktor på 3.0 (statisk analyse, ubemannet) multiplisert med en lastfaktor på 1.6 (se diskusjon i kapittel 6).

Figur 9. Sikkerhetsfaktor mest belastede ankerlinjer. Sikkerhetsfaktor 4.8. Ikke tilfredsstillende sikkerhet ved noen av strømhastighetene.

Ved 0.75 m/s beregnes en sikkerhetsfaktor på 2.0 på forankringslinjene og bare 1.2 for hanefot (merk antagelsen om enkeltline). Alle regelverk som tar utgangspunkt i syntetiske liner forlanger at maksimum strekk aldri skal overskride 40-60% av bruddstyrken. Dette viser at det kan

påregnes meget kort levetid og at ankerliner får permanent skade. Analysene viser derimot at anlegget er orientert spesielt ugunstig m.h.p strømrerningen. Men det er flere liner enn line 18 som har alt for lav sikkerhetsfaktor. Mange av tverrlinene har alt for lav sikkerhetsfaktor. Dette understøttes også ved at det ble observert at flere av tverrlinene var brutt sammen.

Ved å ta hensyn til en sikkerhetsfaktor på 4.8 må tau med følgende bruddstyrker velges:

Hanefot elem. 140	:	42920	kg (56 mm Danline tau)
32 mm sidetau	:	57474	kg (72 mm Danline tau)
40 mm hovedstrekk	:	75843	kg (80 mm Danline tau)
