Oppsummering av erfaringer etter et karsprekk

Innledning

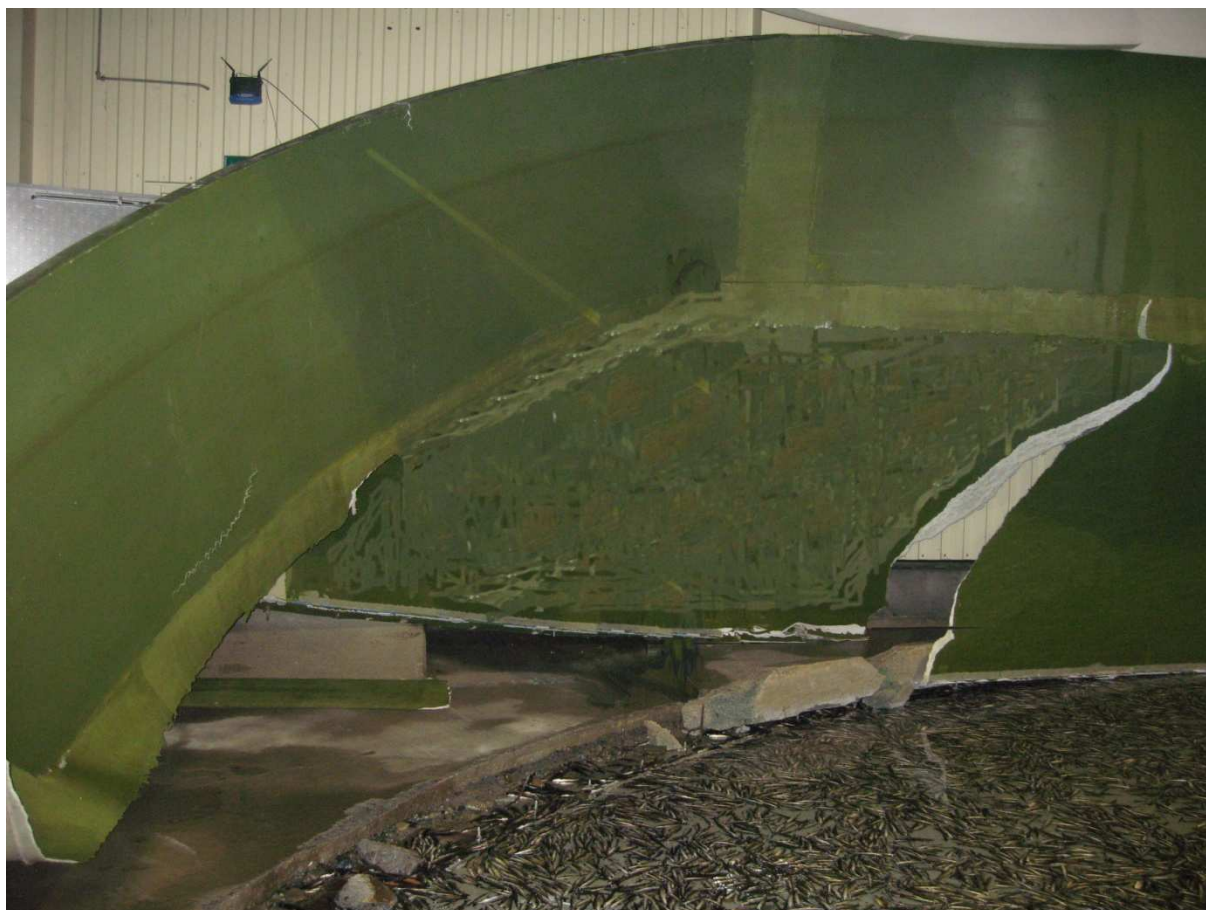
Skadene på karet var omfattende og det nøyaktige bruddstedet var vanskelig å fastslå. Ut fra registreringer på stedet så synes bruddstedet å være på den nedre del av karet. Skadene som er påført festeanordning til karet var forskjellige på ulike steder. Mot betongplate var bolter på skjøteflens gjennomlokket, andre steder var det kantbrudd på flens. Det var ikke funnet steder hvor ekspansjonsbolt var kommet inn gjennom vegg. Kantbrudd kan indikere at karet ble presset inn i nedre del/overgang mot betongring. Det er også indikasjoner som tyder på at karet var løftet vertikalt. Generelt har betongringen rotert om armering, men i ett begrenset område var armeringen trykket ut av bunnplaten (kantbrudd).

Karets plassering gjør at det ikke kan utsettes for skade ved utvendig mekanisk påkjenning etc. En sannsynlig årsak til skaden kan være belastning på tanken over tid i kombinasjon med svakheter i sammenføyninger.

Bilde 1: Viser karet etter hendelsen. Elementer var revet i stykker, skjøter var revet fra hverandre og vegger var "brettet" ut og revet opp fra betongstøtten på utsiden. Deler av bilder er retusjert for å anonymisere en ansatt.

- Støping av fast gulv i hele hallen, mellom karene.
- Større skruer og skiver på alle skjøter i samtlige kar.
- Forsterking av laminering på alle skjøter på samtlige kar.
