<p><b>Norconsult AS, Lakselv</b>  Kirkeveien 5,  Pb 279, 9711 Lakselv  Telefon: 78 46 08 88  Telefax: 78 46 08 89  E-post: firmapost@norconsult.no  www.norconsult.no  Foretaksreg.: NO 962392687 MVA</p>		<b>RAPPORT</b>	
		TITTEL <b>Vurdering av skadet oppdrettskar</b>	
		OPPDRAGSGIVER <b>Fiskeridirektoratet, Bergen</b>	
		OPPDRAGSGIVERS KONTAKTPERSON <b>Tor-Arne Helle</b>	
OPPDRAGSNUMMER <b>5101274</b>	DOKUMENTNUMMER <b>01</b>	UTARBEIDET <b>Roy Egil Rørnes</b>	
DATO <b>10.05.2010</b>	REVISJON	FAGKONTROLLERT <b>Trygve Nilsen</b>	
ANTALL SIDER OG BILAG		GODKJENT <b>Roy Egil Rørnes</b>

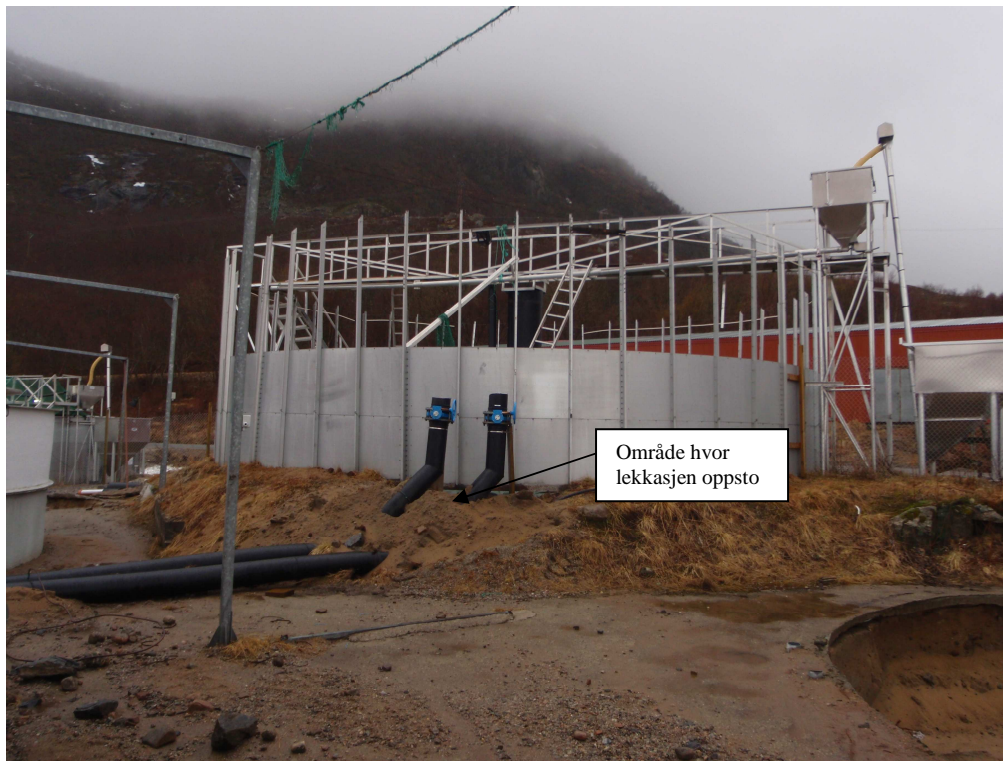
Bilde 1

Skadet kar U11. Etter skaden ble det lagt sand rundt rør for å stabilisere disse. På befaring var kar delvis revet.

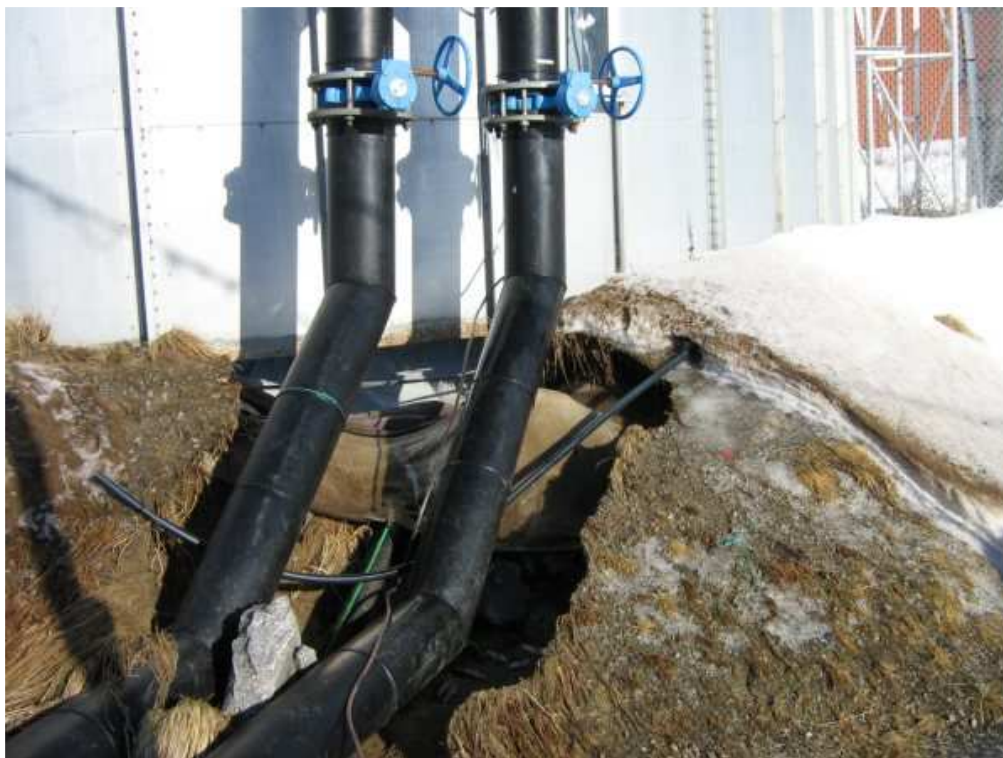
Bilde 2

Hvor vannet kommer fra er vanskelig å fastslå med sikkerhet. Utvasket område ligger over omkringliggende terreng. jfr bilde 2. Det tilsier at vannet kommer fra kar eller terreng ovenfor. Mulige kilder kan være mindre uttetthet i dukbeholder eller vannutstrømning i drensledning.

Bilde tatt av virksomheten kort tid etter skaden. Massen rundt bunn av karet er vasket bort under skaden.

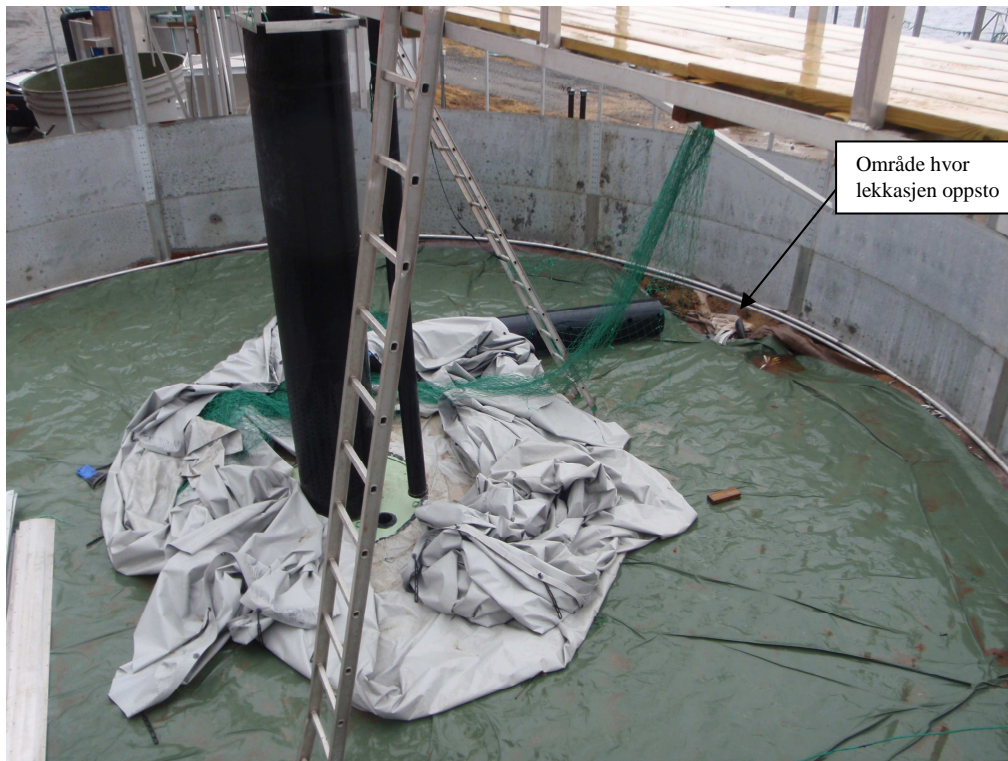
Bilde 3

Område hvor lekkasjen oppsto

Oversiktspåse av skadet kar. Ny duk (grå) er trukket mot senter av kar. Grønn duk er gammel duk er benyttet som ekstra sikring av bunn.

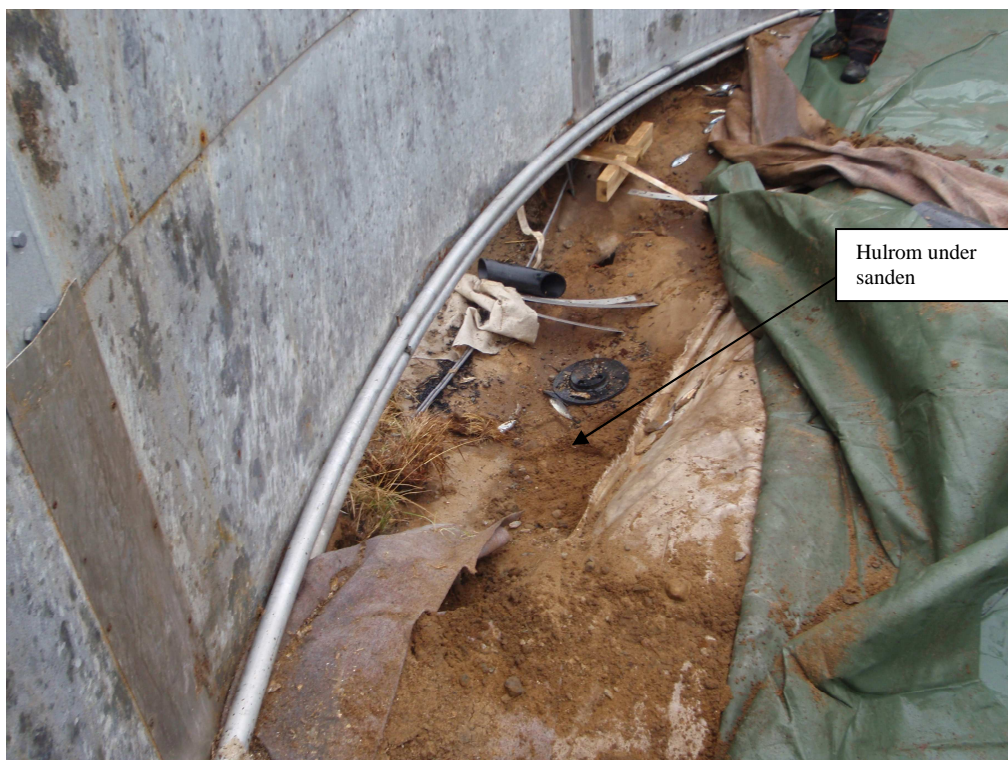
Bilde 4

Manglende separasjonslag har mest sannsynlig medført utvasking av finmasse under skadested, jfr bilde 4-8. Vekten fra vannmassen har presset dukbeholderen ned, samtidig som topp har vært fastholdt i øvre del av kar. I overgang mellom bunn og vegg har dukbeholderen revnet og vann strømmet ut.

Hulrom under sanden

Bilde viser område hvor skaden oppsto. Under duk er det lagt fiberduk i 2 lag med 20 - 30 cm sand mellom hvert lag. På bilde vises duk og underliggende fiberduk som delvis er skåret bort på befaringen. Ved trykk mot sanden under var det tydelig hulrom under sanden.

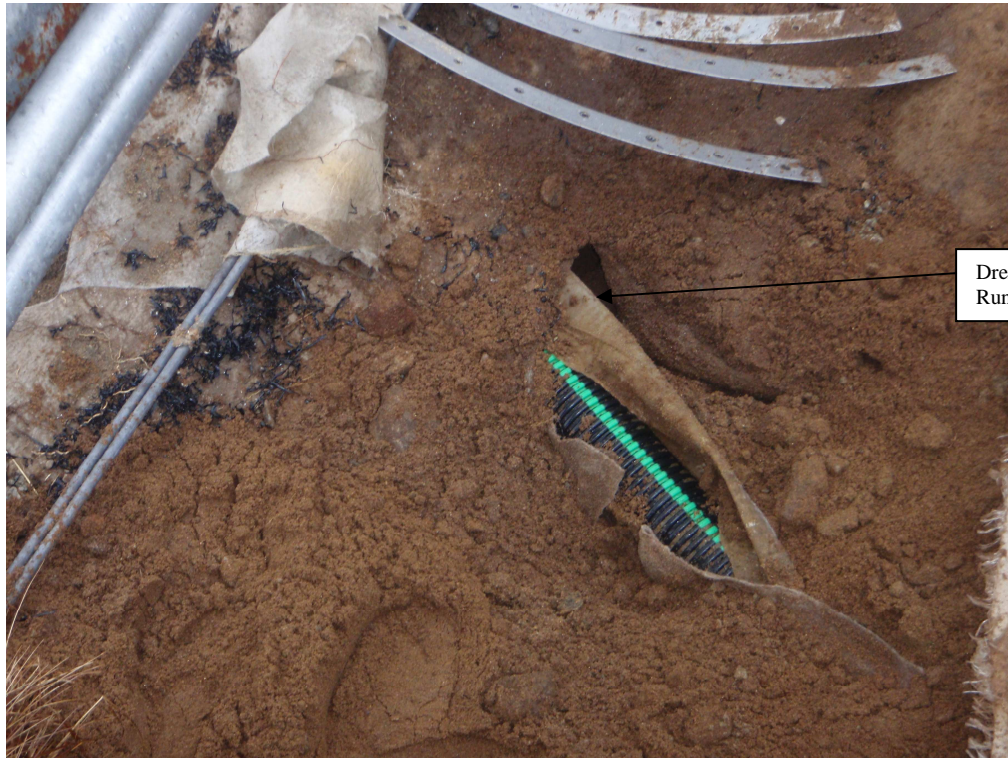
Bilde 5

Drensrør under fiberduken.  
Rundt drensrøret var det hulrom

Under sandlag på ca 20 cm ligger andre lag med fiberduk. Fiberduken ble skåret over og det ble avdekket et drensrør.

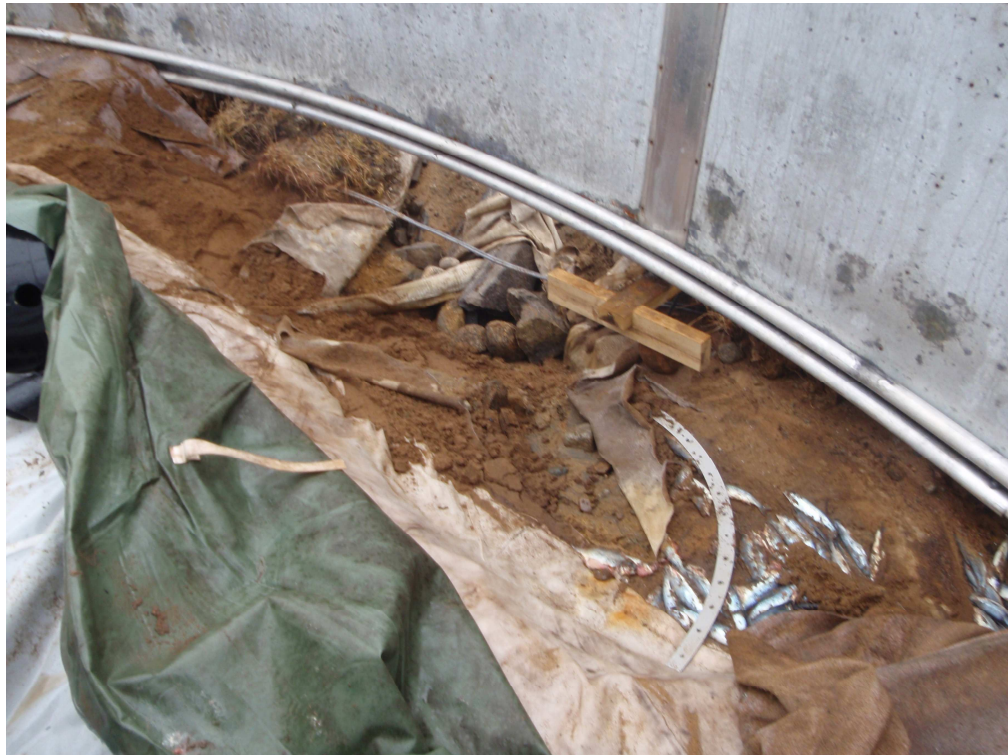
**Bilde 6**

Et større del av området under fiberduken ble avdekket. Her var det større steiner og mellom steinene var det hulrom.

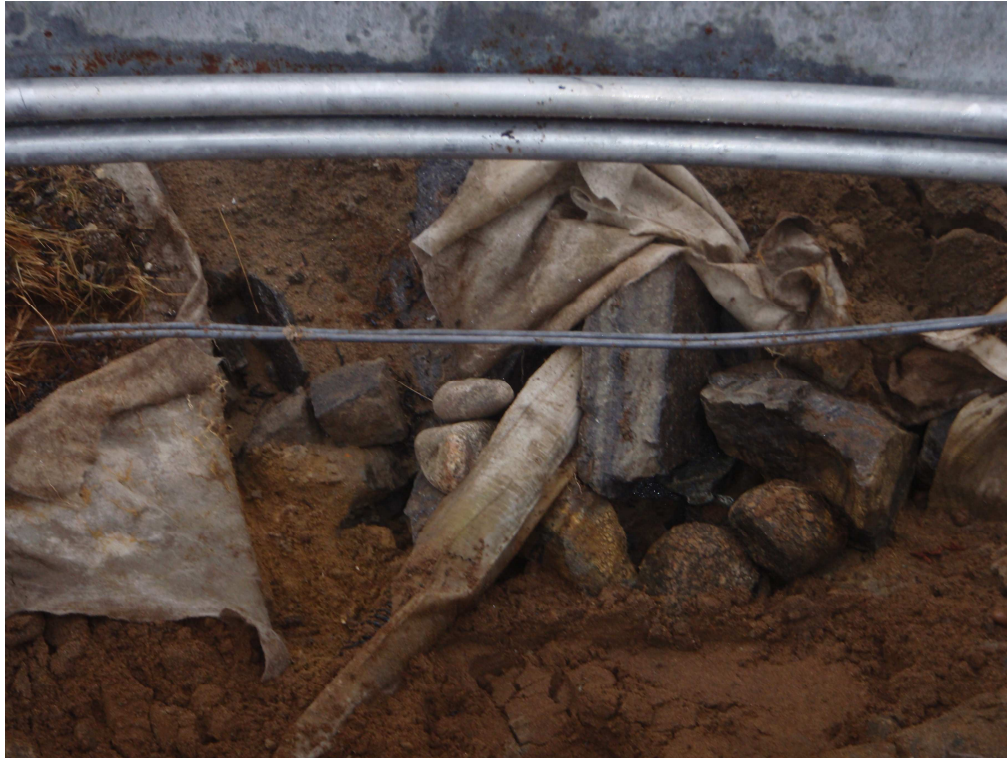
**Bilde 7**

Som forrige bilde. Rundt drensør er det steiner med hulrom. Finmassen mellom steinene er vasket bort og medført hulrom under fiberduken.
