## ***Rapport fra funksjonstesting av Atlantis før utsett på Skrubbolmen***

| Rapport Funksjonstesting av anlegg/merd | | | | |
| 01.09.2020 | 0 | I henhold til målkriterium 4.1 | Trude Olafsen<br>Henning Holm<br>Jan Inge Tjølsen | Ragnar Sæternes<br>Dag Ove Antonsen<br>Roy Andre Kihl |

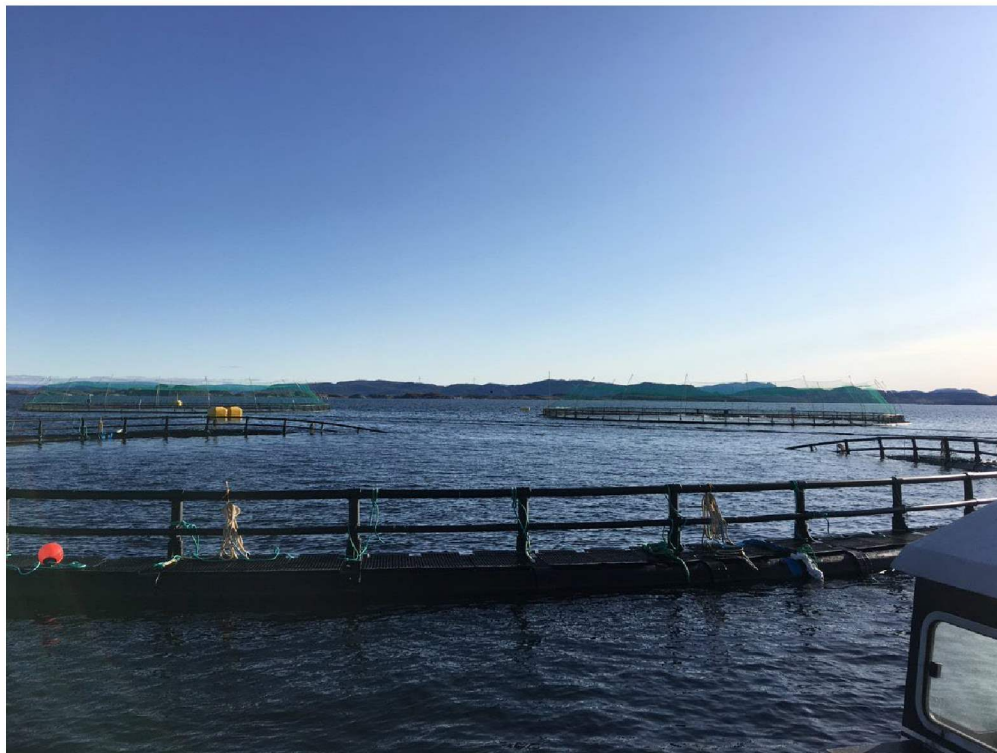
Første gang vi skulle senke merden hadde den ligget i overflata i 6 uker, det har vært noe vann i ringen i denne perioden. Vindretningen gjorde at vi fikk vann på luftsiden av ringen og luftsiden gikk ned først. Vi løste dette med å bruke båt til løfte luftsiden og gjennomførte en kontrollert senking. Flyteren stabiliserte seg på 34 meter og etter stramming av haneføtter ble merden liggende stabilt på 29-30 meter. Dybdemålerne viste at det var mindre enn ca. 1 meter forskjell mellom dybdemålerne i nedsenket posisjon, noe som betyr at flyteren ligger nokså horisontalt. Funksjonaliteten på systemet var den samme som på forrige lokalitet.

Figur 3 Vannsiden er på vei ned

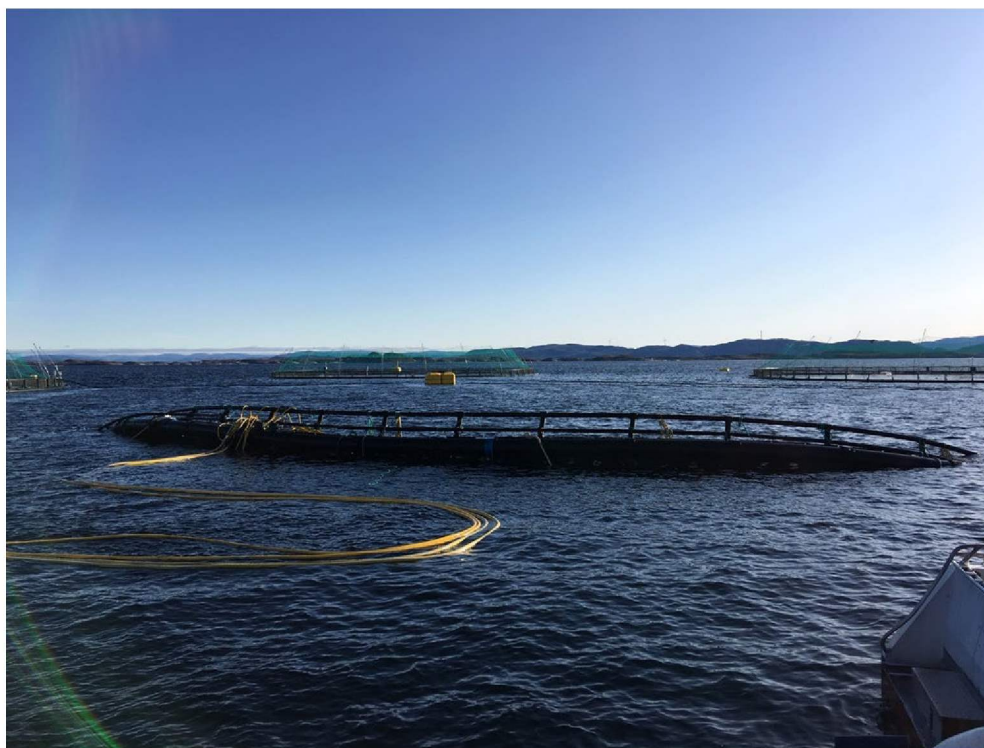
Figur 4 Siste del av flyteren i ferd med å dykke under overflaten

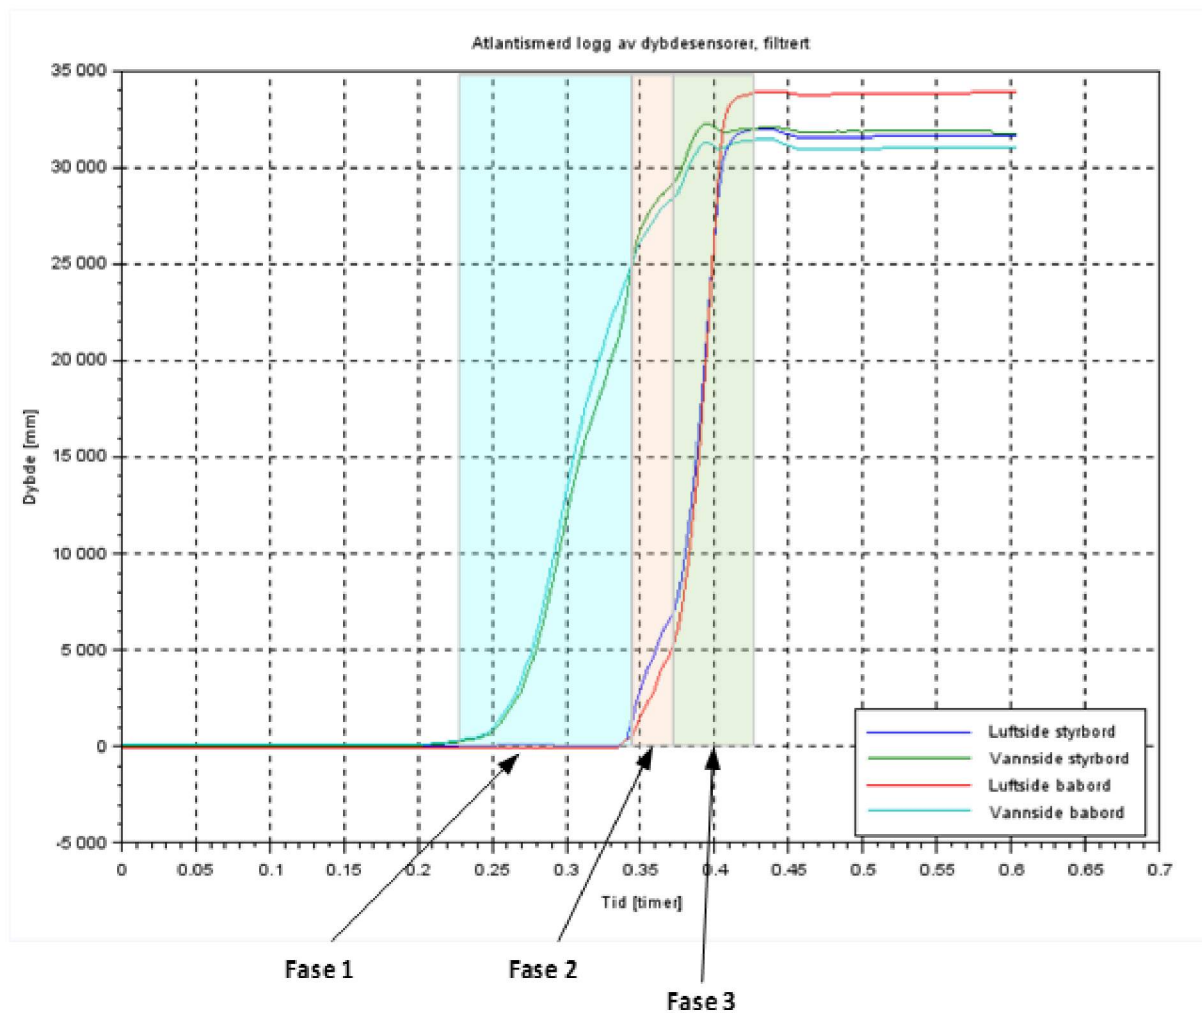
- Fase 1: Vannside på vei ned og luftside i overflate
- Fase 2: Vannside så godt som nede, luftsiden på vei ned, men del av luftsiden fremdeles i overflaten
- Fase 3: Vannside så godt som nede, luftsiden på vei ned, ingenting av merden i overflaten.

Figur 5 Dybdesensorer fra en typisk senking

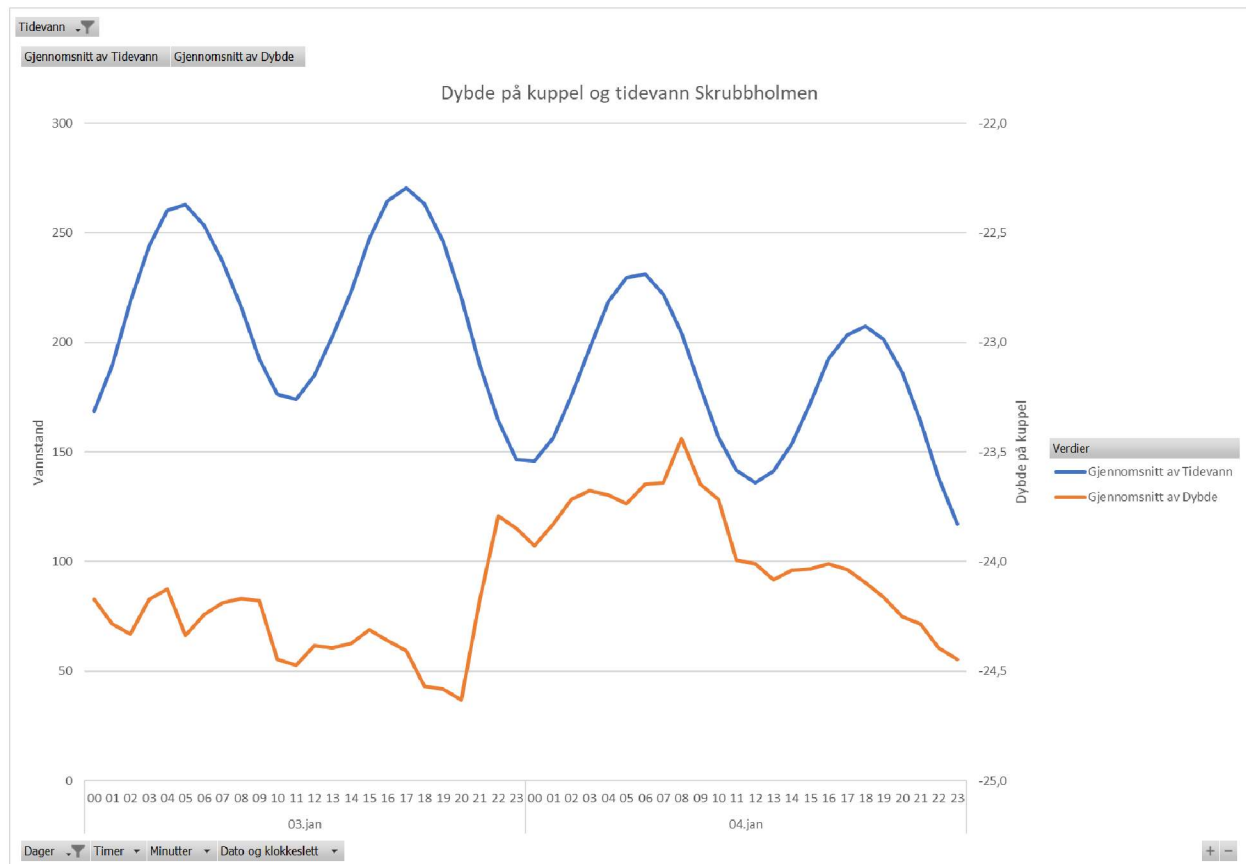
Resultatene viser at kuppelen varierer i dybde mellom 23 og 25 meter. Dybden er i liten grad påvirket av tidevannet (se Figur 7)

Figur 7 Gjennomsnittlige målinger av endringer i tidevann og dybde på kuppel

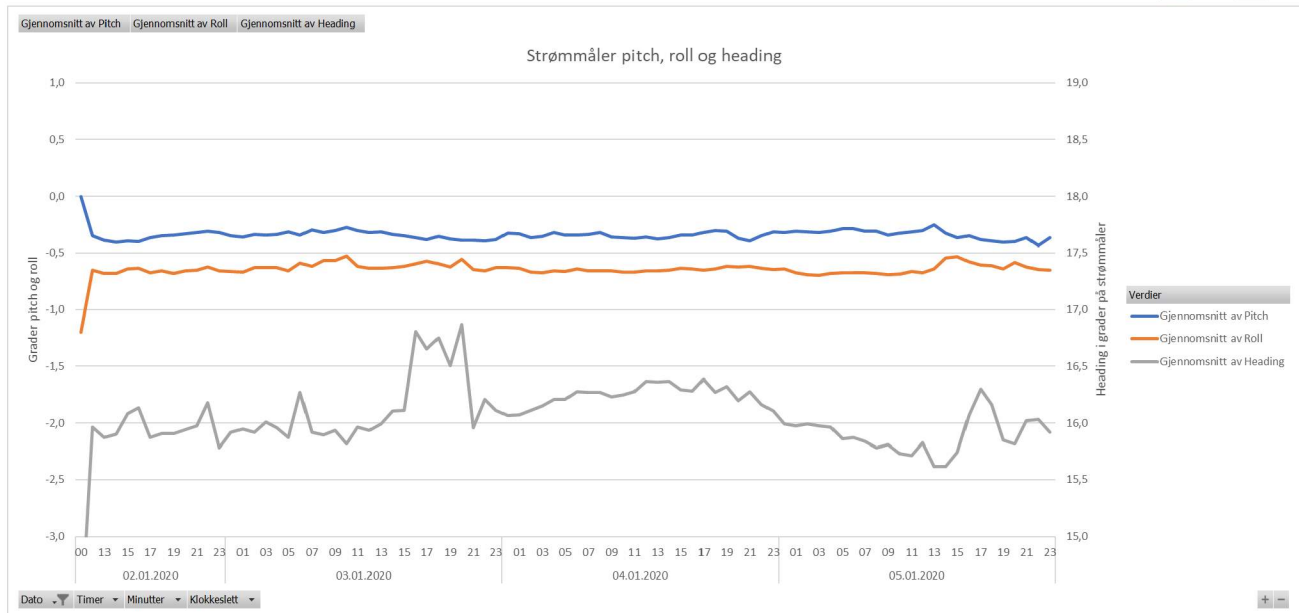
Figur 8 viser at luftkuppelen ligger veldig stabilt. I løpet av disse dagene tidlig i januar var været dårlig – se figur 13.

Figur 8 Måling av pitch, roll og heading i strømmåler montert på luftkuppel.

I sum viste funksjonstesting med luftkuppel at luftkuppelen var stabil og at luftlommen hadde en tilfredsstillende størrelse. Når luftkuppelen finner sin posisjon i nedsenket tilstand, endrer posisjonen seg lite over tid og luftlommen er også stabil. Den må etterfylles med luft, men har en nokså lik plassering over tid. Den samme erfaringen ble gjort under forrige utsett på Gjerdinga.

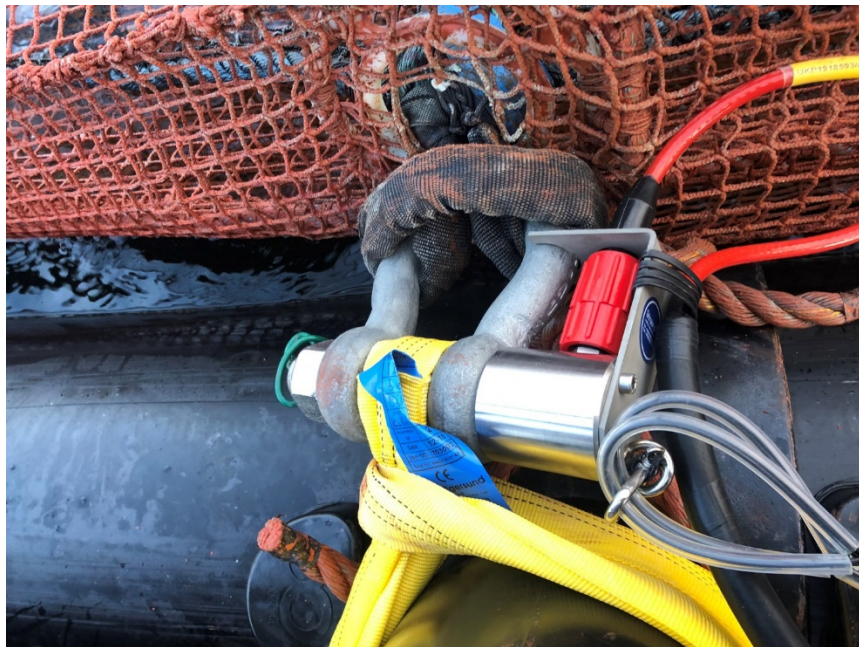
Figur 9 Lastsjakkell monterert på innfestingsløkke i tak

Den innledende testen viste at vi hadde gode signaler på alle sjaklene. Etter første senking mistet vi signalene fra tre av sjaklene i taket. Årsaken var at kablene ble liggende under hovedtrekkkrøret ved senking, noe som gav for stor belastning på kablene. Nå viste de innledende målingene at det var mindre krefter som virket i taket enn det som var beregnet i AquaSim. I det videre arbeidet valgte vi derfor å ikke montere opp de tre sjaklene der kabelen var røket og heller fortsette med måling på ett punkt i taket.

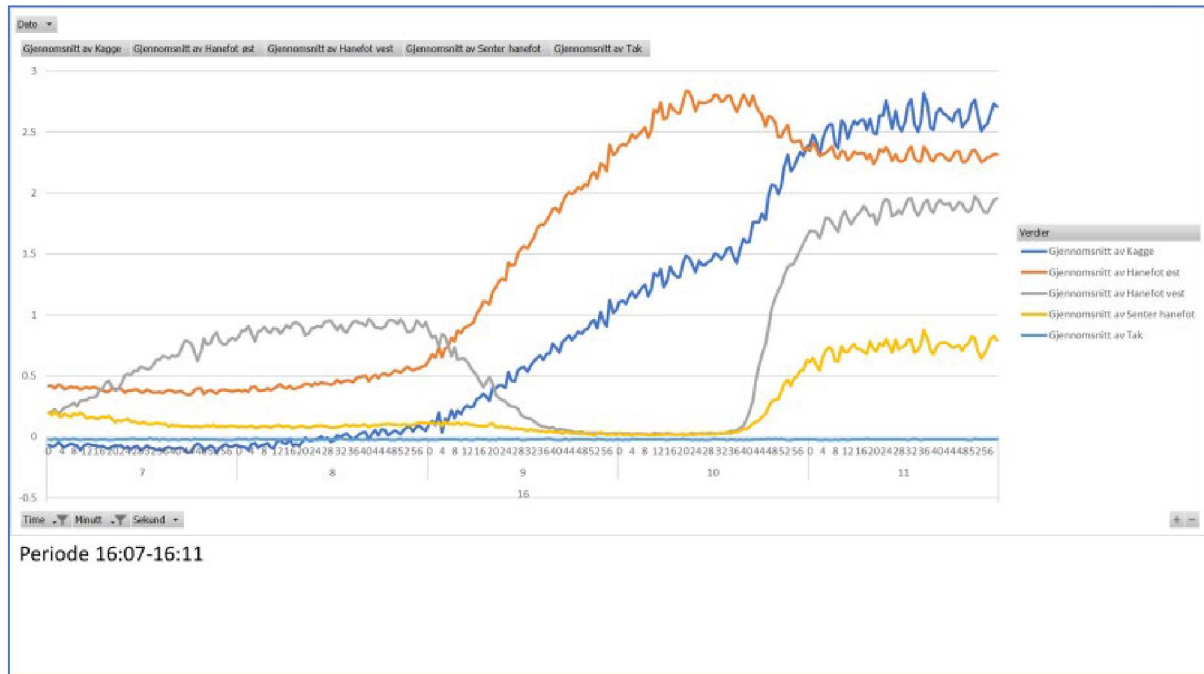
- Gitt den begrensing at merden ikke skal heves hvis  $H_s$  er større enn 1,7 meter, virker det mest krefter i systemet i nedsenket posisjon, noe som illustreres i Figur 11
- Figur 11 og Figur 12 viser gjennomsnittskrefter og max krefter i systemet som ble registrert 1.-3. januar
- Vindstyrke i samme periode hadde en max vind på mellom 20 og 30 sekundmeter, og en gjennomsnittsvind på +/- 10 sekundmeter.
- Kreftene på dette målepunktet i denne innfestingsløyken i taket viste seg å være lavere enn antatt. Kreftene i de andre innfestingsløykene kan være både lavere og høyere da vi ikke vet om det er lik last i alle krysstau i taket. Sannsynligvis er det ikke det på grunn av deformasjon av flytekragen.
- Mest krefter registreres i lastsjakkelet mellom bøye og koblingsplate
- Alle målinger ligger godt innenfor de de maksverdier funnet ved analyser i AquaSim

Figur 11 Krefter i lastsjakler under senking av merden

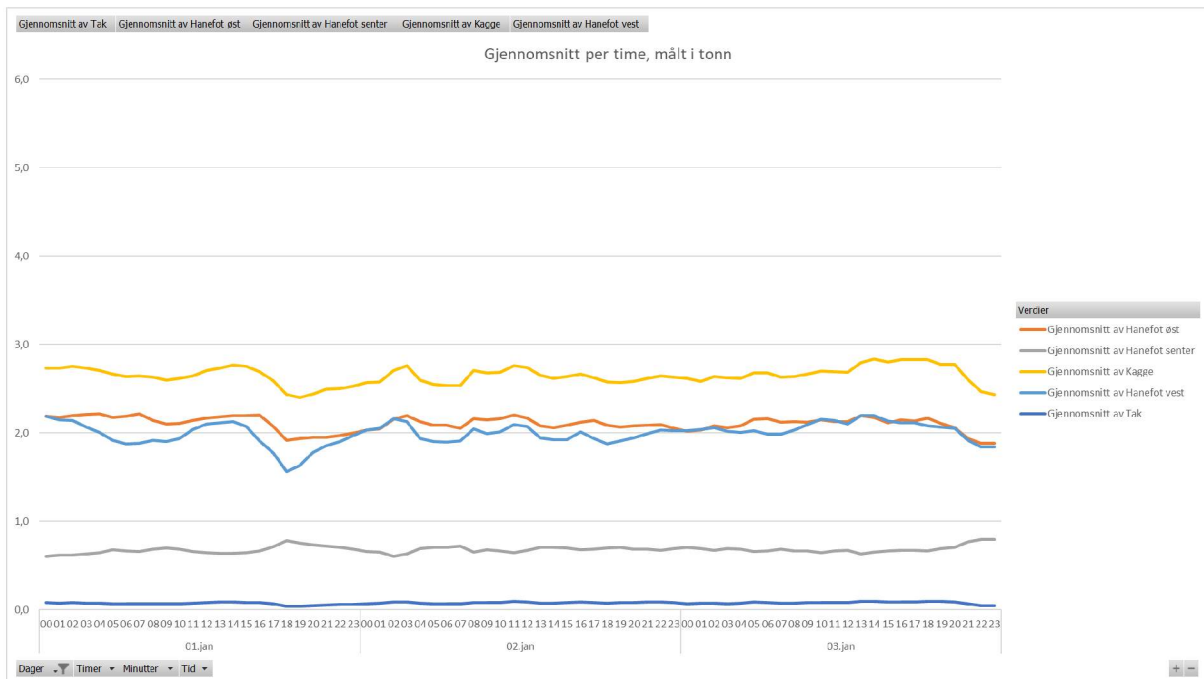
Figur 12 Krefter målt i lastsjakler – tonn målt i gjennomsnitt per time

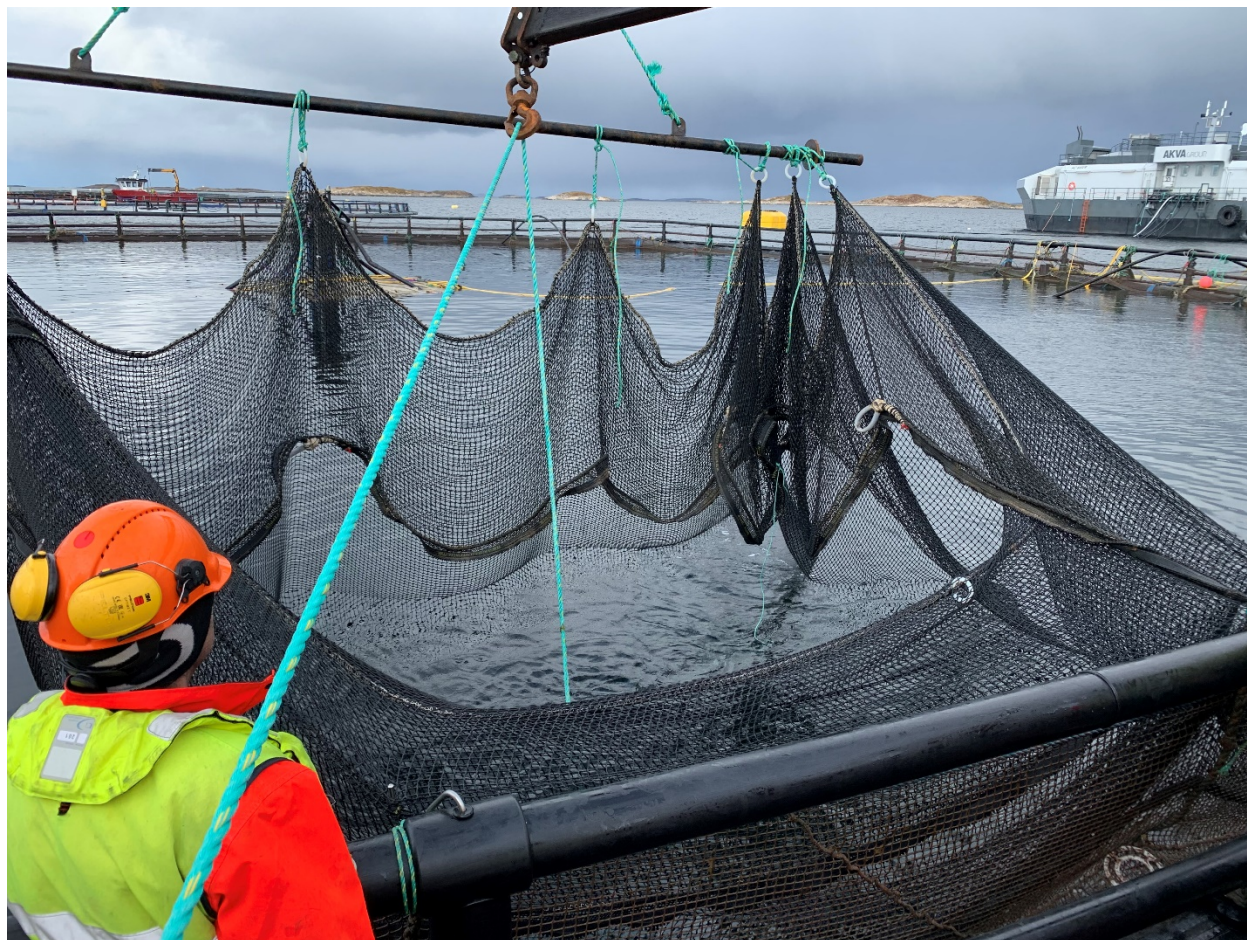
Uttak av fisk for telling av lus og bedømming av fiskevelferd var en utfordring under første utsett på Gjerdinga. Det er derfor lagd en spesialtilpasset åpning i taket (se Figur 16), og det er også lagd en spesielt stor håv for å ta ut fisk. Før utsett av fisk ble det trent på hvordan dette skulle gjennomføres. Etter utsett av fisk viste det seg at uttakslommen og håven fungerte greit, og det var mulig å få tak i det antall fisk som skulle vurderes.

Figur 16 Testing av uttakslomme

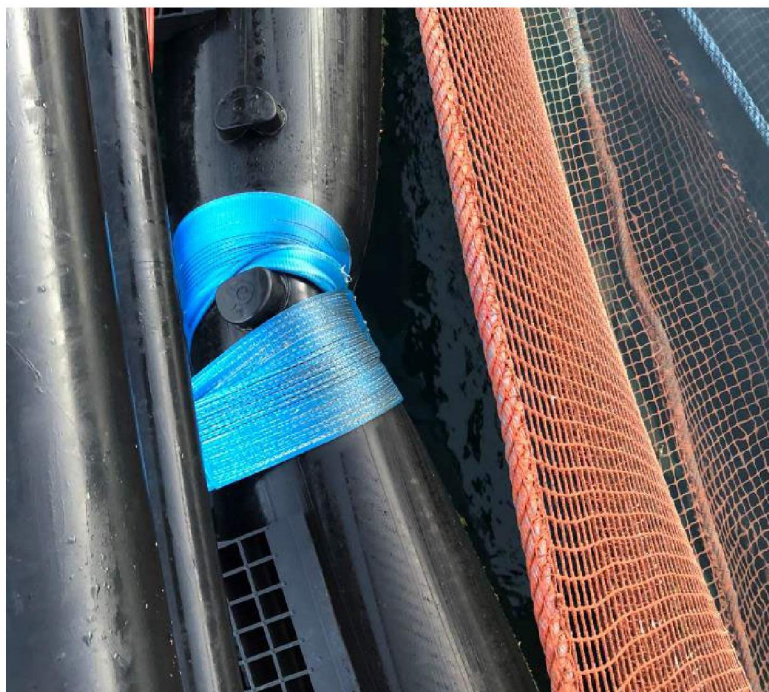
I begynnelsen av desember ble det under heving av merd oppdaget skade på indre flyterør (Figur 17). Skaden ble undersøkt og det ble gjort beregninger i AquaSim. Konklusjonen var følgende:

- Ytre haneføtter var for lite strammet opp og dette gav 5.5 tonn statisk last i midtre hanefot
- Med strøm og bevegelse i systemet øker dette raskt med en faktor på minst 1.5 – 2.0 (grovt estimat).
- Innfesting av hanefot i henhold til brukermanualtillegget fungerer som et slags taljeprinsipp som medfører opp mot en dobling av krefter på indre flyterør (se Figur 18)
- Tillatt last på flyterør for denne type merd er 12.5 tonn.
- Last- og materialfaktor hhv 1.3 og 1.25 gir brudd i rør på 20.3 tonn.

Et ovenfor skissert scenario gir brudd i rør med dynamisk lastfaktor på 1.85:  $f_{dyn} = 20.3 \text{ tonn} \times 5.5 \text{ tonn} \times 2 = 1.85$

- Bevegelse og kraftoverføring fra overflatebøyer kan forårsake rykk som forplanter seg til haneføttene.
- Not-taket på Skrubholmen-versjonen er laget litt strammere enn Gjerdinga-versjonen og med 30 tau mellom flyter og kuppel mot 20 på Gjerdinga. Det gjør at flyteringen i noe større grad holder formen bedre, blir litt mindre fleksibel og kan dermed bidra til noe økning av makskrefter i hanefot.

Figur 17 Skade på indre flytrør

1. Alle haneføtter blir justert slik at lastene blir fordelt best mulig. Om det innebærer at ytre haneføtter strammes eller midtre hanefot slakkes av, eller en kombinasjon, det er ikke bestemt pr nå. Overordnet mål blir uansett at man må unngå en situasjon hvor to av tre haneføtter henger slakk hele tiden.
2. Innfesting av hanefot gjøres ved å feste hanefot rett på indre flyterør.
3. Det blir lagt på en klemme rundt røret der hvor hanefot snares fast. Dette øker anleggsflaten og fungerer som en ekstra forsterkning ved festepunktet på røret.

Innfestingen av haneføtter kan ikke gjøres slik vi gjorde på Gjerdinga. Vi fikk brudd på ringen på Skrubholmen og gjorde en grundig evaluering av oppsettet etter det. Vi la til forsterkning i ringen, samt at vi endret metoden for innfesting i ringen.

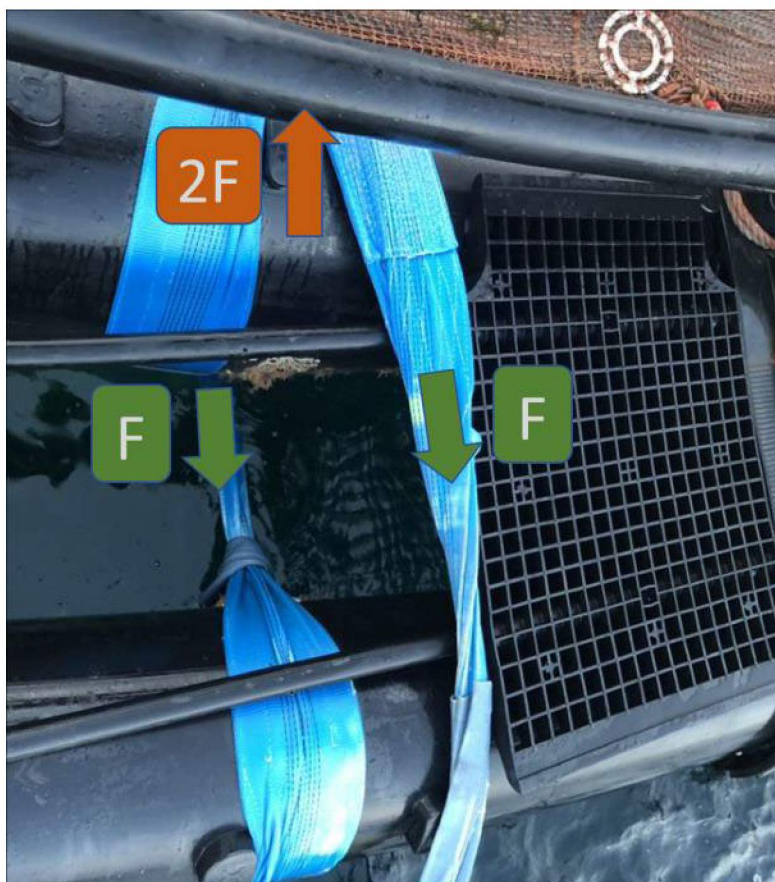
Figur 18 Kraftbilde på indre flyterør
