## ***Rapport fra funksjonstesting av Atlantis før utsett på Otervika***

| Rapport Funksjonstesting av anlegg/merd | | | | |
| 23.08.2021 | 0 | I henhold til målkriterium 4.1 | Trude Olafsen<br>Henning Holm<br>Jan Inge Tjølsen | Jørgen Walaunet<br>Dag Ove Antonsen |

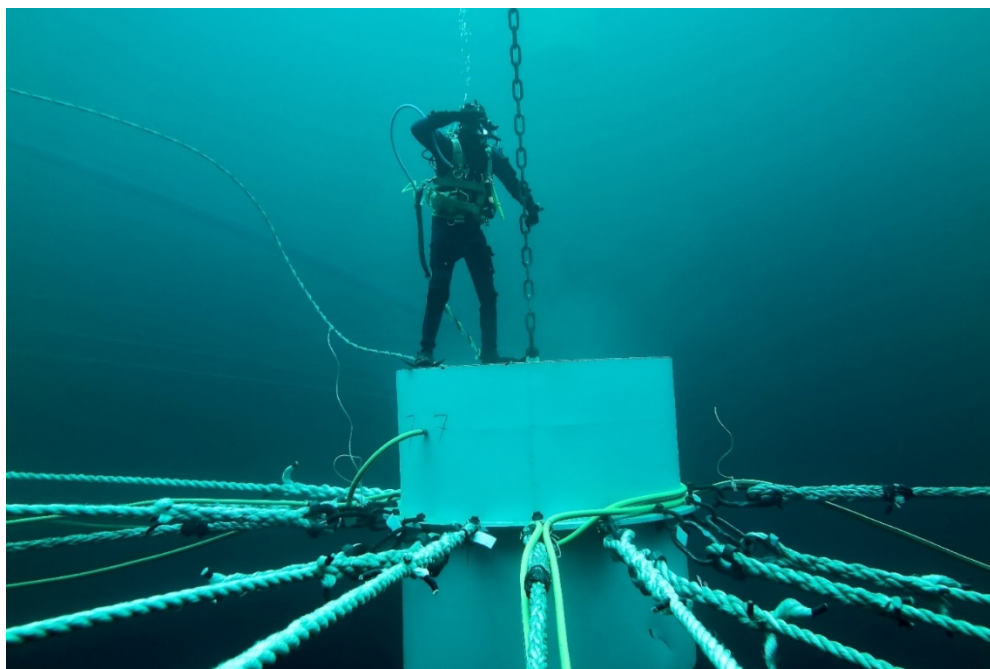
Figur 10 Regulerbar fortøyningsbøye montert i sjø

Rett før utsett fikk vi brudd i en av ørene på regulerbar bøye nr K19. Fisken var i ferd med å transporteres til anlegget og vi hadde ikke annet valg enn å ta bøyene ut av anlegget og erstatte de med en vanlig koblingsplate. Hendelsen og vurderingene av denne vil bli nærmere omtalt i kapittel 4.

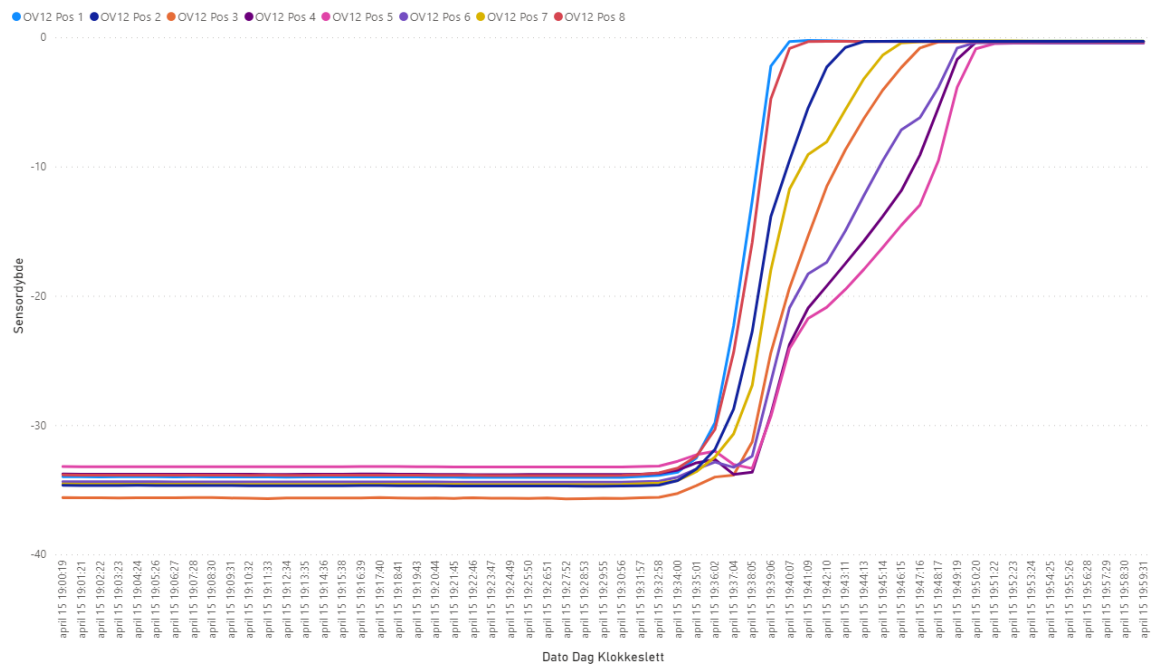
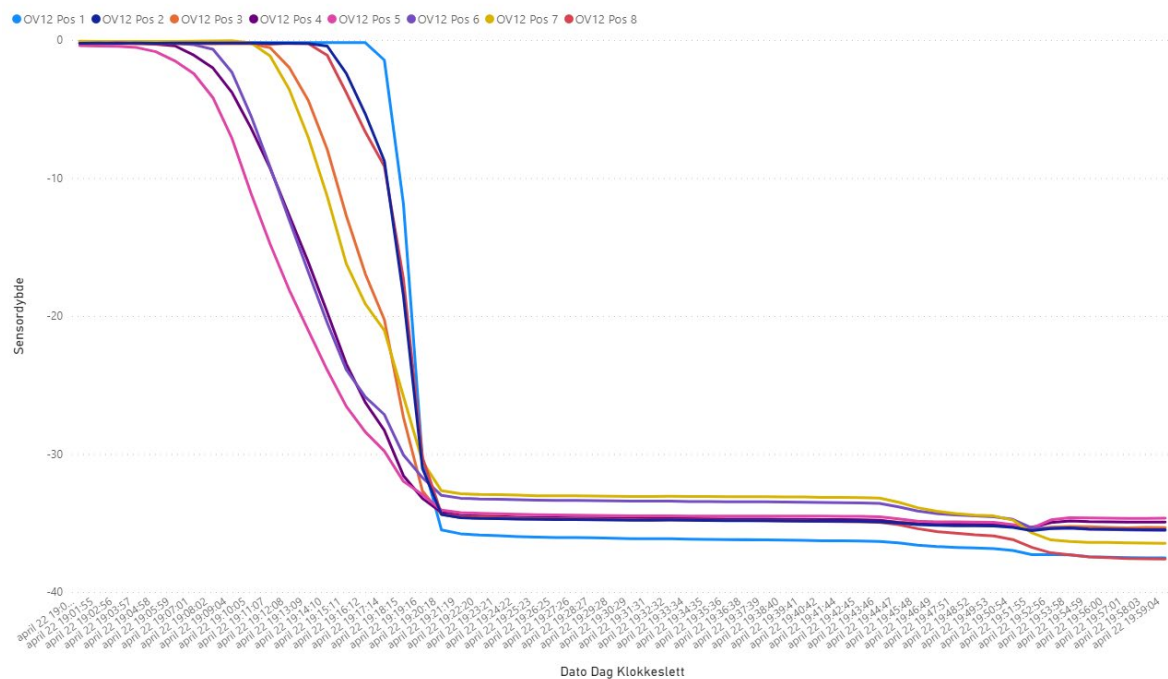
Figur 15 Heving og senking av Atlantis (logging av dybdemålere)

Figur 15 viser logging av dybdemålere på flyteringen under en typisk senking og heving.

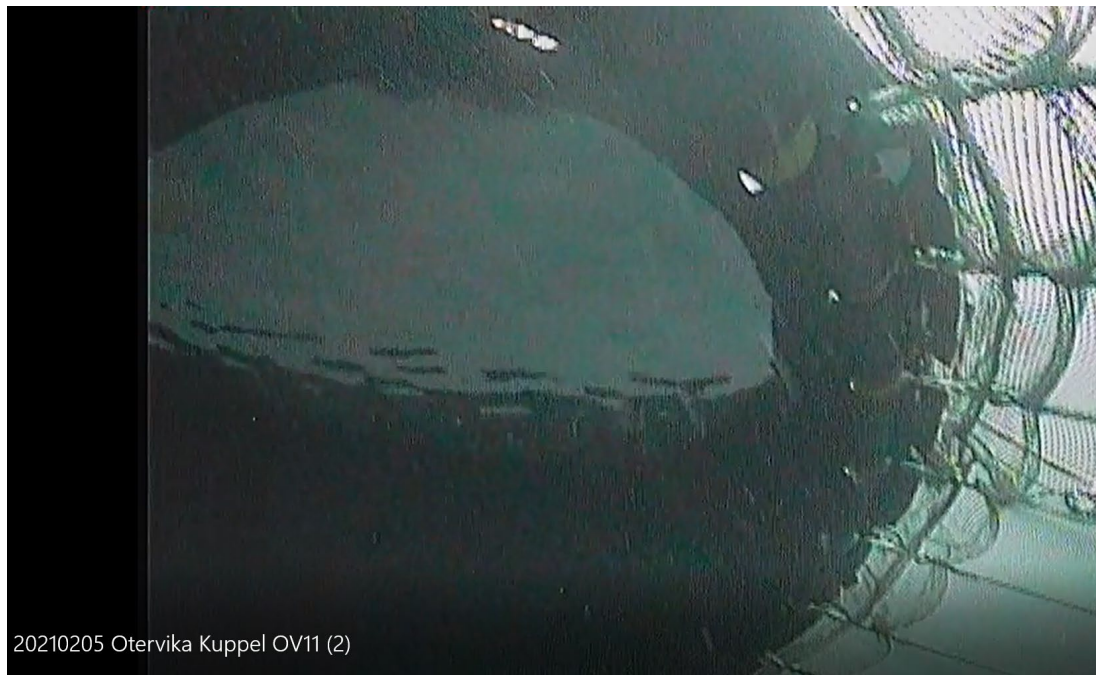
Figur 17 Vurdering av størrelse på luftlomme

Videomaterialet og bilder fra kamera rett under kuppel viser at luftlommen er i størrelsesorden 4-5 meter i diameter – noe som er litt større enn på Skrubholmen.

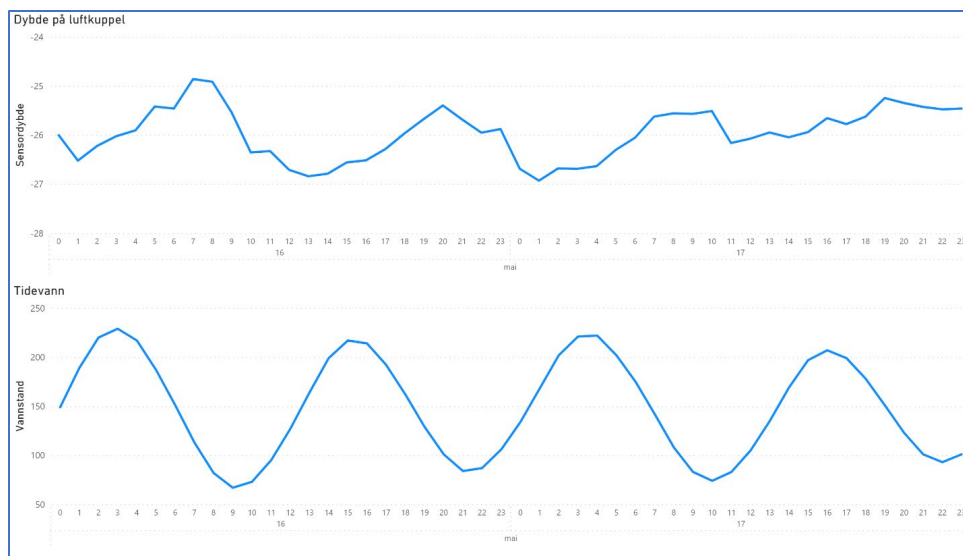
Figur 18 Sammenheng mellom tidevann og dybde på luftkuppel

Resultatene viser at kuppelen varierer i dybde mellom 25 og 27 meter. Luftkuppelen påvirkes noe av tidevannet (se Figur 18) uten at dette har noen større betydning for fisken. Det er viktig å legge inn en daglig rutine i internkontrollsystemet for å sjekke størrelsen på luftlommen og eventuelt etterfylle luft.

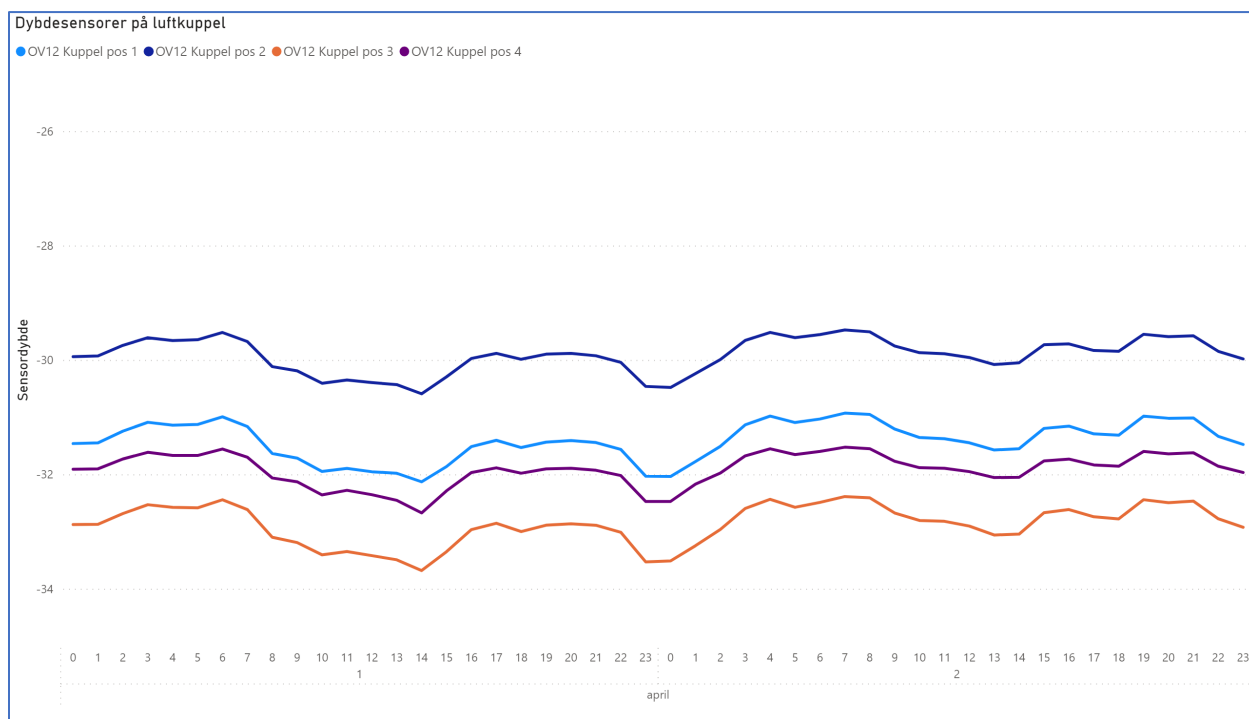
Figur 19 Dybdemålere på luftkuppelen

Dybdemålerne som er plassert på luftkuppelen gir kunnskap om hvordan kuppelen oppfører seg. Figur 19 viser et typisk bilde som demonstrerer at kuppelen ligger noe skjevt i vannet og at den ligger rolig i samme posisjon. Vi tillater en skjevhet på opptil 18 grader før luftkuppelen begynner å slippe luft og dette er godt innenfor. Denne måleserien er fra før vi fjernet de regulerbare fortøyningsbøyene og kuppelen ligger derfor noe lavere i vannsøylen.

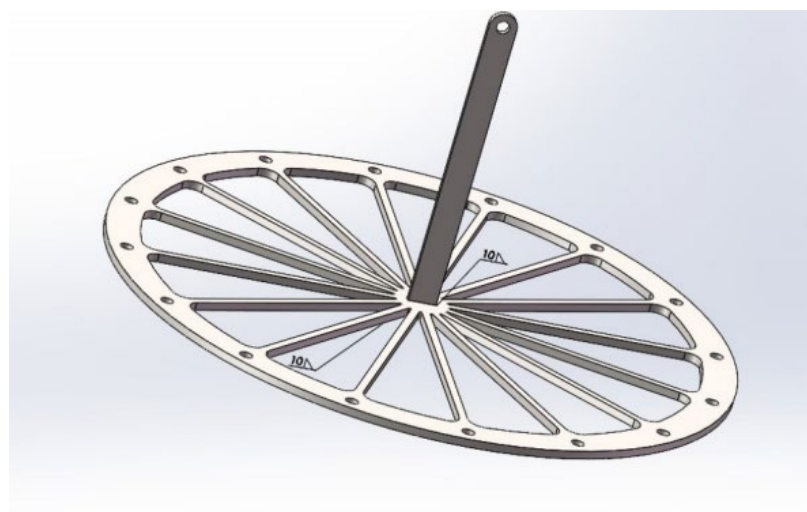
Figur 22 Skjelett til koblingsplate og stag til innfesting av overflatebøye

Innfestningsøret er laget av flatstål med dimensjon 20x100mm sveis fast i senter av koblingsplate som vist på Figur 22.

Det rektangulære tverrsnittet på dette flatstålet gjør at man har en sterk akse normalt på den smale siden og en svak akse normalt på den brede siden. Som man ser på bildet nedenfor så har det vært betydelig skjevlast om den svake aksen, som har medført at den er litt bøyd.

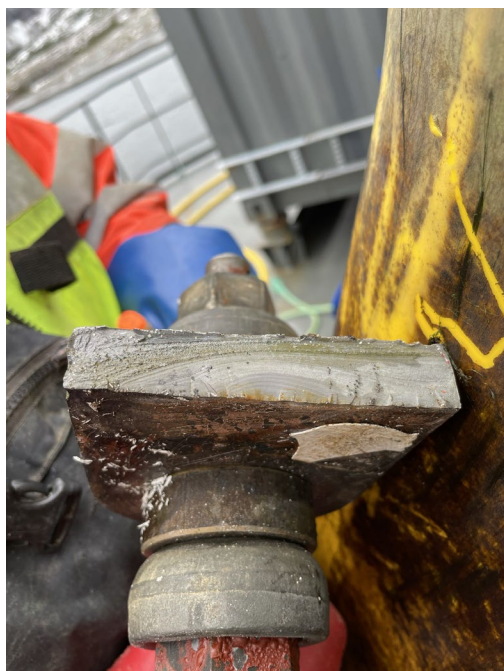
Figur 23 Bruddflate i innfestingsøre

Selv om øret i utgangspunktet har tålt denne belastningen, så har det sannsynligvis vært en initiering av sprekk i overgangen mot toppen av regulerbarbøye. Denne har så utviklet seg som følge av gjentatt høy belastning fra bølgene mot overflatebøyer og gitt et utmattingsbrudd som vist på Figur 23.

Sannsynligvis har vi her fått et «Worst-case scenario» der last fra overflatebøye har gått i motsatt retning av helningen på regulerbarbøye som gir stor sideveis belastning og i tillegg på svak akse av innfestningsøret.

Årsaken er sannsynligvis sammensatt av følgende uheldige kombinasjoner; høye rykk-krefter, skjev belastning og størst belastning om svak akse av innfestningsøret.
