SalMar Farming AS

# Marine Donut

Måleprogram produksjonssyklus 1  
Sluttrapport målkriterie 8.1

Revisjon 0; 07.08.2025

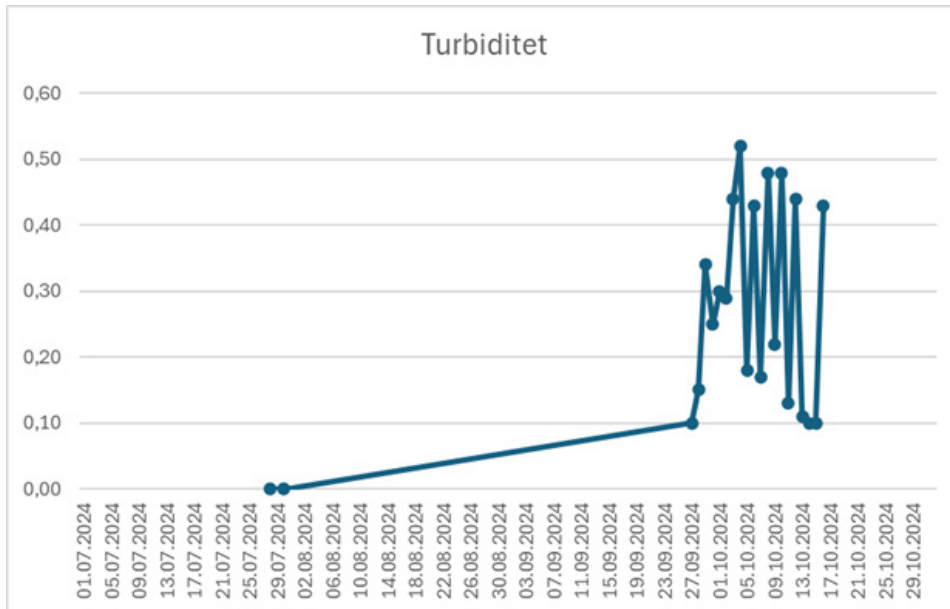
Figur 3 Turbiditet (NTU) i Marine Donut, produksjonssyklus 1

Når det gjelder måling av turbiditet (NTU), Figur 3, og totalt oppløst stoff (TDS), Figur 4, så har vi hatt avvik pga. feilkalibrering og feil skalering i HMI program.

Vi har hatt noen utfordringer med turbiditetsmålingene pga. feil kalibrering og desimalinnstilling i HMI systemet.

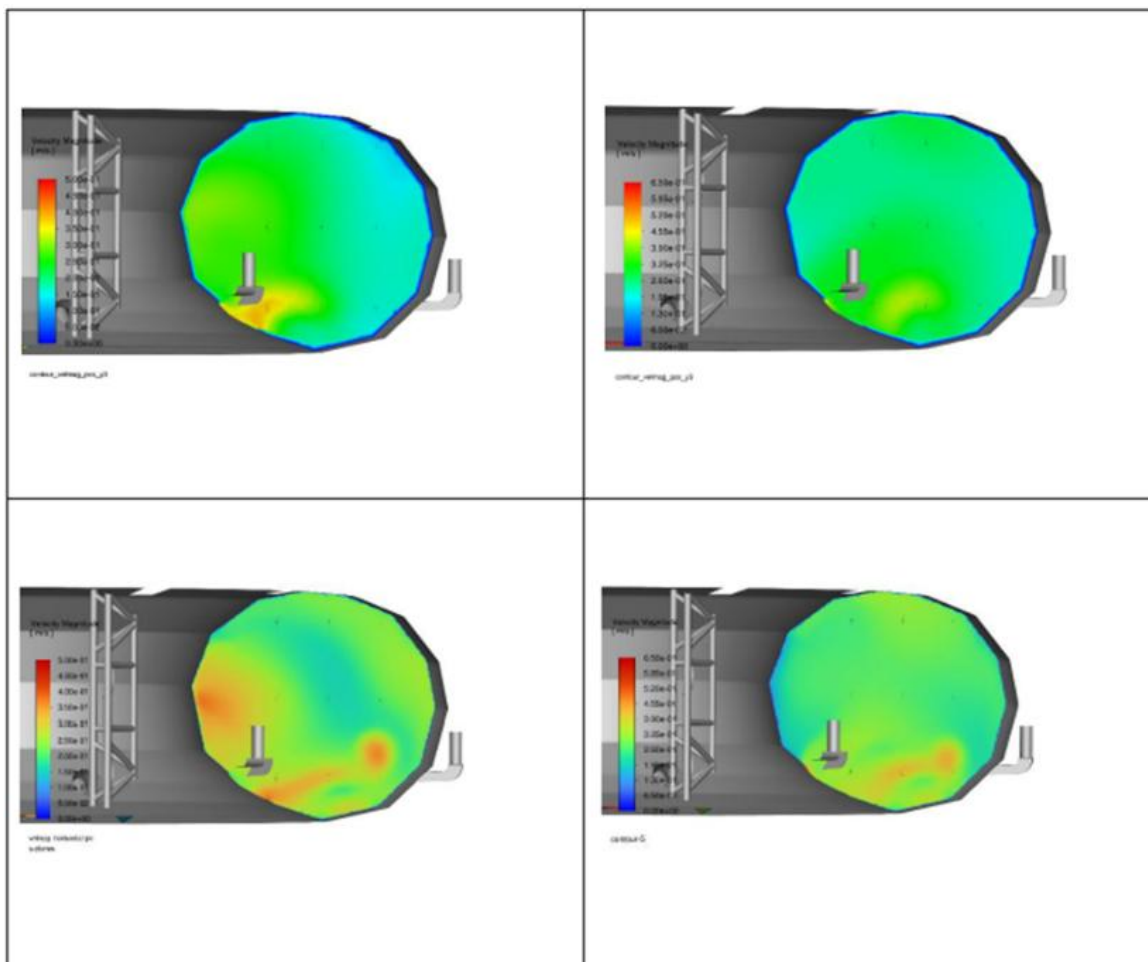
Figur 12 Hastigheter i måleplanet ved luke 6 (mellom strømsettere). Øvre, venstre: Original plassering av mikser, 60% modus. Øvre, høyre: Original plassering, 100% modus. Nedre venstre: Senket posisjon, 60% modus. Nedre, høyre: Senket posisjon, 100% modus.

Ved 60% thrust på inntakspumper og mikserne ble en del dødfisk liggende på bunn eller sittende fast i utløpsristene, se Figur 1 (rød sirkel). Thrusten til strømsetterne og inntakspumpene ble derfor øket til 100%, men dette ga heller ikke tilfredsstillende effekt med hensyn til transport av dødfisk. Etter samråd med leverandør, ble thrusten til alle strømsetterne øket til over 100%, ved

å øke frekvensen fra 50Hz til 60Hz. Situasjonen bedret seg noe etter dette, men fortsatt var hastigheten langs bunn for lav.

Ranold ble kontaktet for å vurdere ulike tiltak for å øke vannhastigheten langs bunn av MD. Alternativ med å bytte strømsettere (øke thrusten) og alternativ med å senke nedre strømsettere ble vurdert ved kjøring av CFD analyser, se Figur 12.

CFD analysene viste at begge alternativene ville bidra til å øke hastigheten langs bunn. På grunn av leveringstid for nye strømsettere, ble alternativet med å senke strømsetterne valgt som løsning.

Strømsetterne ble senket før oppstart av produksjonssyklus 1. Under hele produksjonssyklus 1 er innløpsspumpene kjørt på 100% mens strømsetterne er kjørt på 120%. Bortfall av 1 – 3 innløpsspumper har påvirket vannutskiftingen i merden, se Figur 27 kapittel 7.3

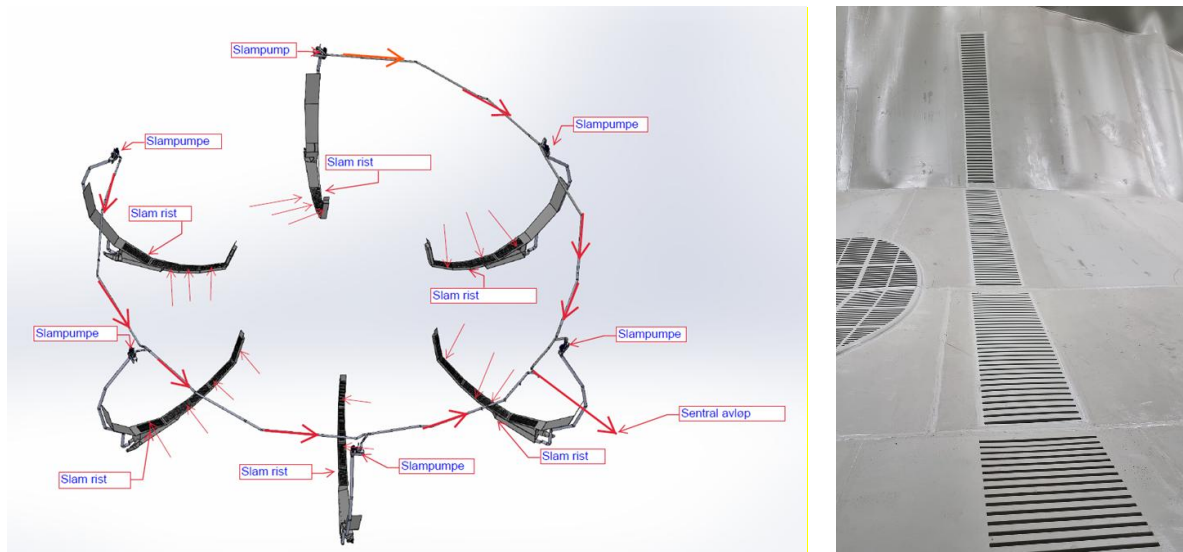
Figur 15 Slammfeller. Venstre: Slamsystem. Høyre: Slamfelle i indre mantel.

Slampumpene (6 stk.) er kjørt under hele produksjonen. Øvre del av slamfellene bidrar i liten grad til oppsamling av slam, dvs. høyden av fellene kunne med fordel vært redusert til topp av vannutløp. Vi erfarer best effekt på slamoppsamlingen når vi kjører en og en slampumpe om gangen (syklisk kjøring).

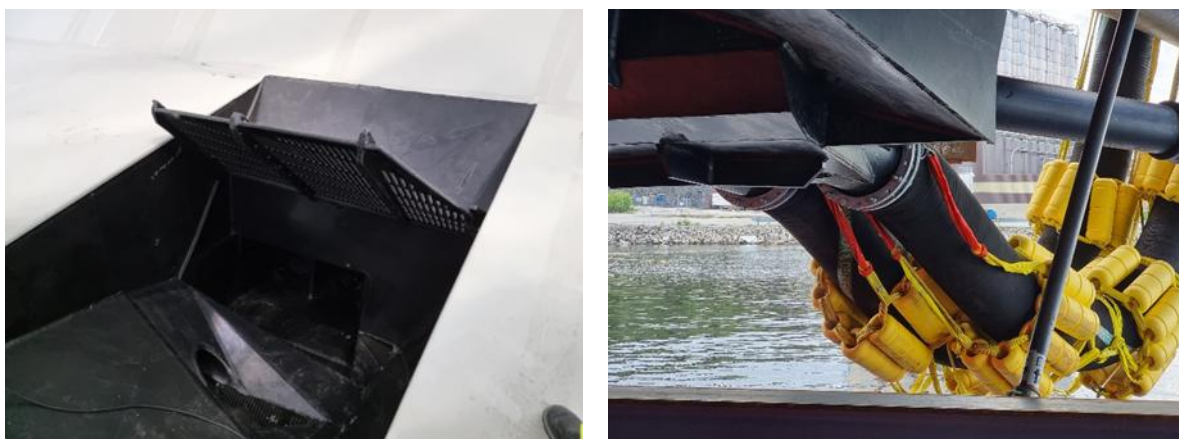
Figur 19 Venstre: Fisketappekum i bunn av merd. Høyre: 2 stk. losseslanger tilkoblet fisketappekum

Vi har utført trenging av fisk med en biomasse på 880 tonn i Marine Donut. Vi erfarte at heveprosessen tok uforholdsmessig lang tid. Årsaken skyldes at en tømmepumpe var defekt, samt at det var lekkasjer i ballasteringssystemet i bunnen av MD. Dette vil bli utbedret før ny fisk settes i MD.

Ballastsystemet er essensielt i forbindelse med trenging av fisken, da heving og krenkning av MD gjøres ved ballastering. Det har vært en del utfordringer med lekkasjer i ballastsystemet under

drift, som har medført behov for endringer og forbedringer for å unngå lekkasjer, samt sikre riktig heving/krengning av MD.

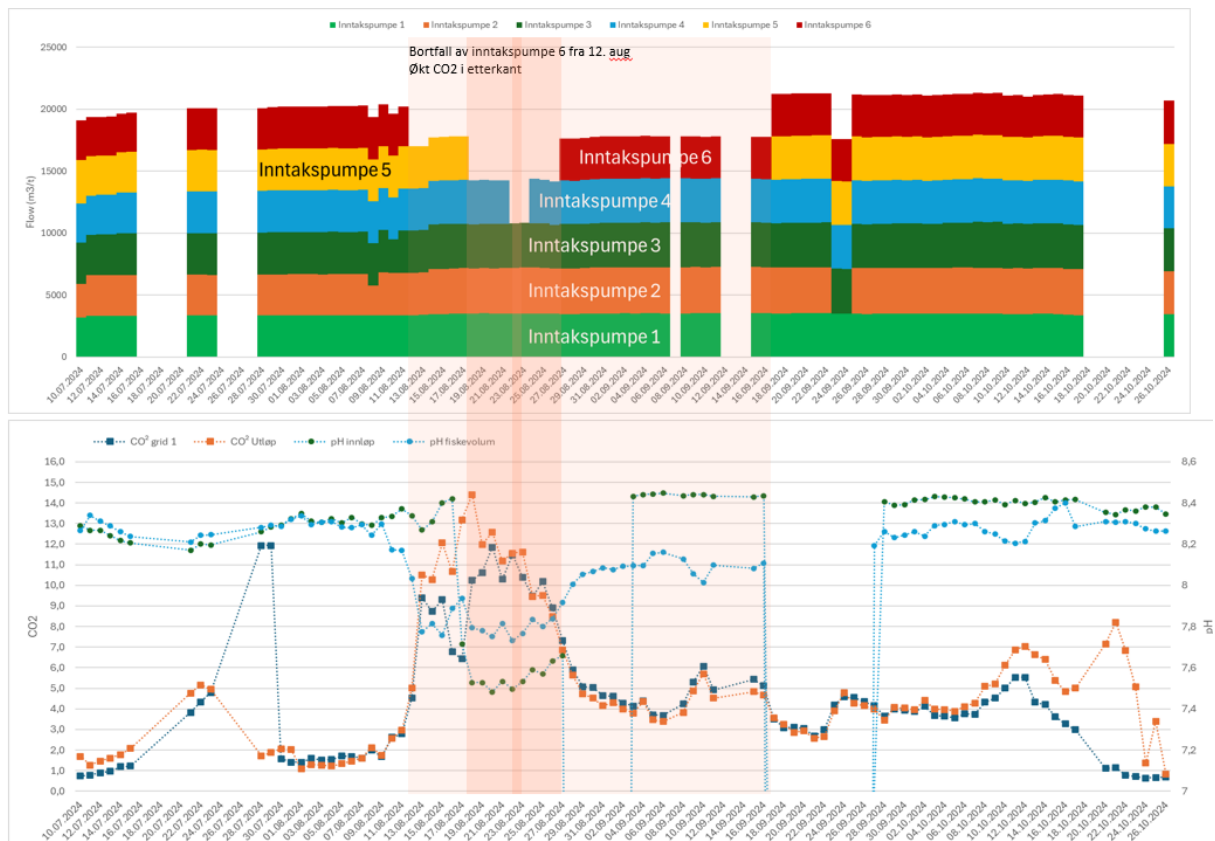
Figur 27 Vannflow og CO2 nivåer i merden

CO2 nivåene steg markant når bortfallet av innløpspumper startet, den største økningen kom ved bortfall av andre pumpe. Fallet i CO2 i perioden med bortfall av 3 innløpspumper er trolig forårsaket av fôringstopp.
