Grønne tillatelser 2020

Cermaq Norway Region Finnmark

Lokalitet 10821 Tuvan

Lokalitet 10614 Kråkevik

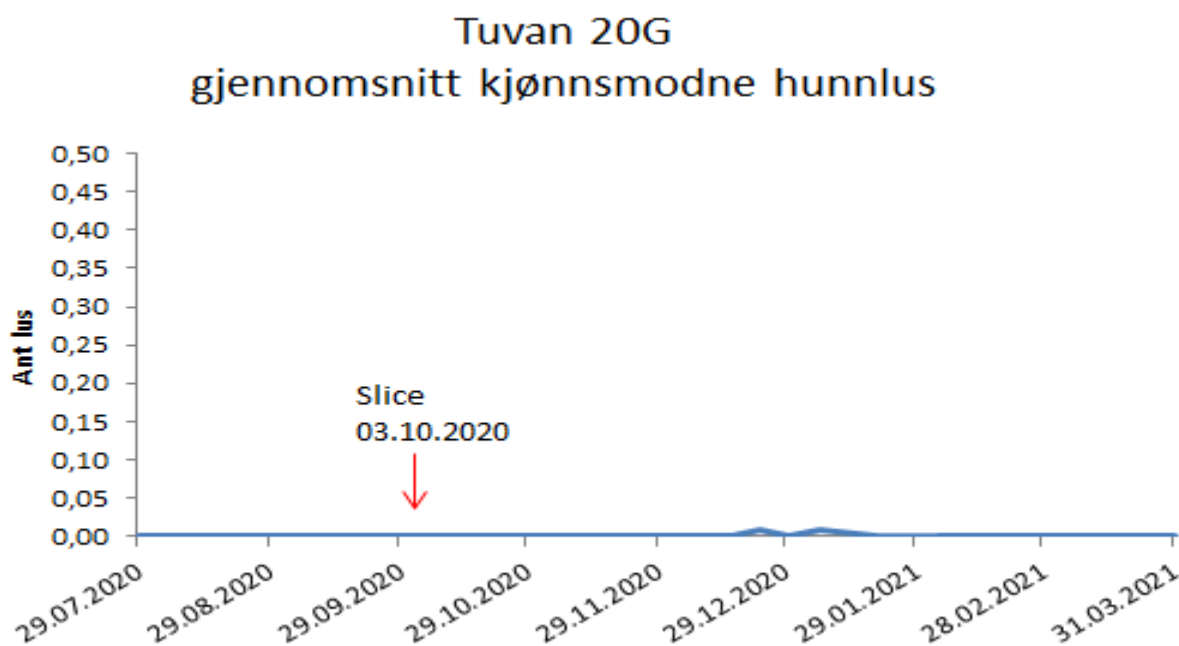
Figur 3, Viser utviklingen av kjønnsmodne hunnlus og behandlingstidspunkt

I juli 2020 ble det satt ut 613 198 smolt på lokalitet Tuvan, med ei snittvekt mellom 100 til 105 gram. På bakgrunn av påvisning av bevegelig lakselus på lokaliteten og på andre lokaliteter i fjordsystemet ble det vurdert nødvendig å behandle lokaliteten med Slice 3,3 mg den 3. oktober 2020. Behandlingen har medvirket til at lusenivåene har holdt seg svært lave gjennom vinteren, og det har til nå ikke vært behov for ny behandling. Videre antar en at vårsmelting vil bidra til å holde lusenivået nede inn i sommermånedene grunnet et lavt salinitetsnivå. Tidligere erfaringer viser at en må være mer frempå for å hindre at en passerer 0.25 grensen.

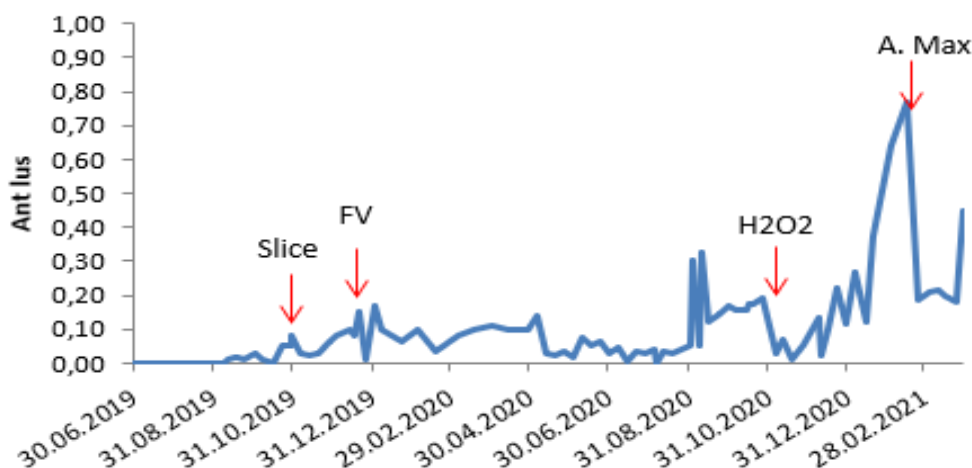
Kråkevik 19G gjennomsnitt kjønnsmodne hunnlus

Figur 4 Utvikling av kjønnsmoden hunnlus og medikamentell behandling på Kråkevik

I perioden fra 21.06 - 13.08.2019 ble det satt ut smolt på lokalitet Kråkevik. Et totalt antall på 1 039 229 smolt ble satt ut i perioden. Det ble behandlet med Slice 3,3 mg 2. september 2017. Videre ble det brukt hydrogenperoksid i november 2020, og Alpha Max i presenning ved en anledning i februar 2021 på 2 merder. I desember 2019 ble en merde behandlet med ferskvann.

Se figur for utviklingen i lusenivå for kjønnsmodne hunnlus og behandlingstidspunkt med Slice, hydrogenperoksid og Alpha Max.

Fra og med	Til og med	Behandling	Metode	Antall enheter
15.02.2021	15.02.2021	Alpha Max		2
05.11.2020	05.11.2020	Hydrogenperoksid	Presenning	2
04.11.2020	04.11.2020	Hydrogenperoksid		2
03.11.2020	03.11.2020	Hydrogenperoksid	Presenning	2
20.12.2019	20.12.2019	Ferskvann		1
15.09.2019	22.09.2019	Emamektin Vet 3,3 mg		8
