Forekomst av rømt ungfisk  
i elver nær settefiskanlegg  
i Sør-Trøndelag og Møre og Romsdal  
våren 2016

Forekomst av rømt ungfisk i elver nær settefiskanlegg i Sør-Trøndelag og Møre og Romsdal våren 2016

Marius Kambestad

Fiskeridirektoratet v/Monika Haugland

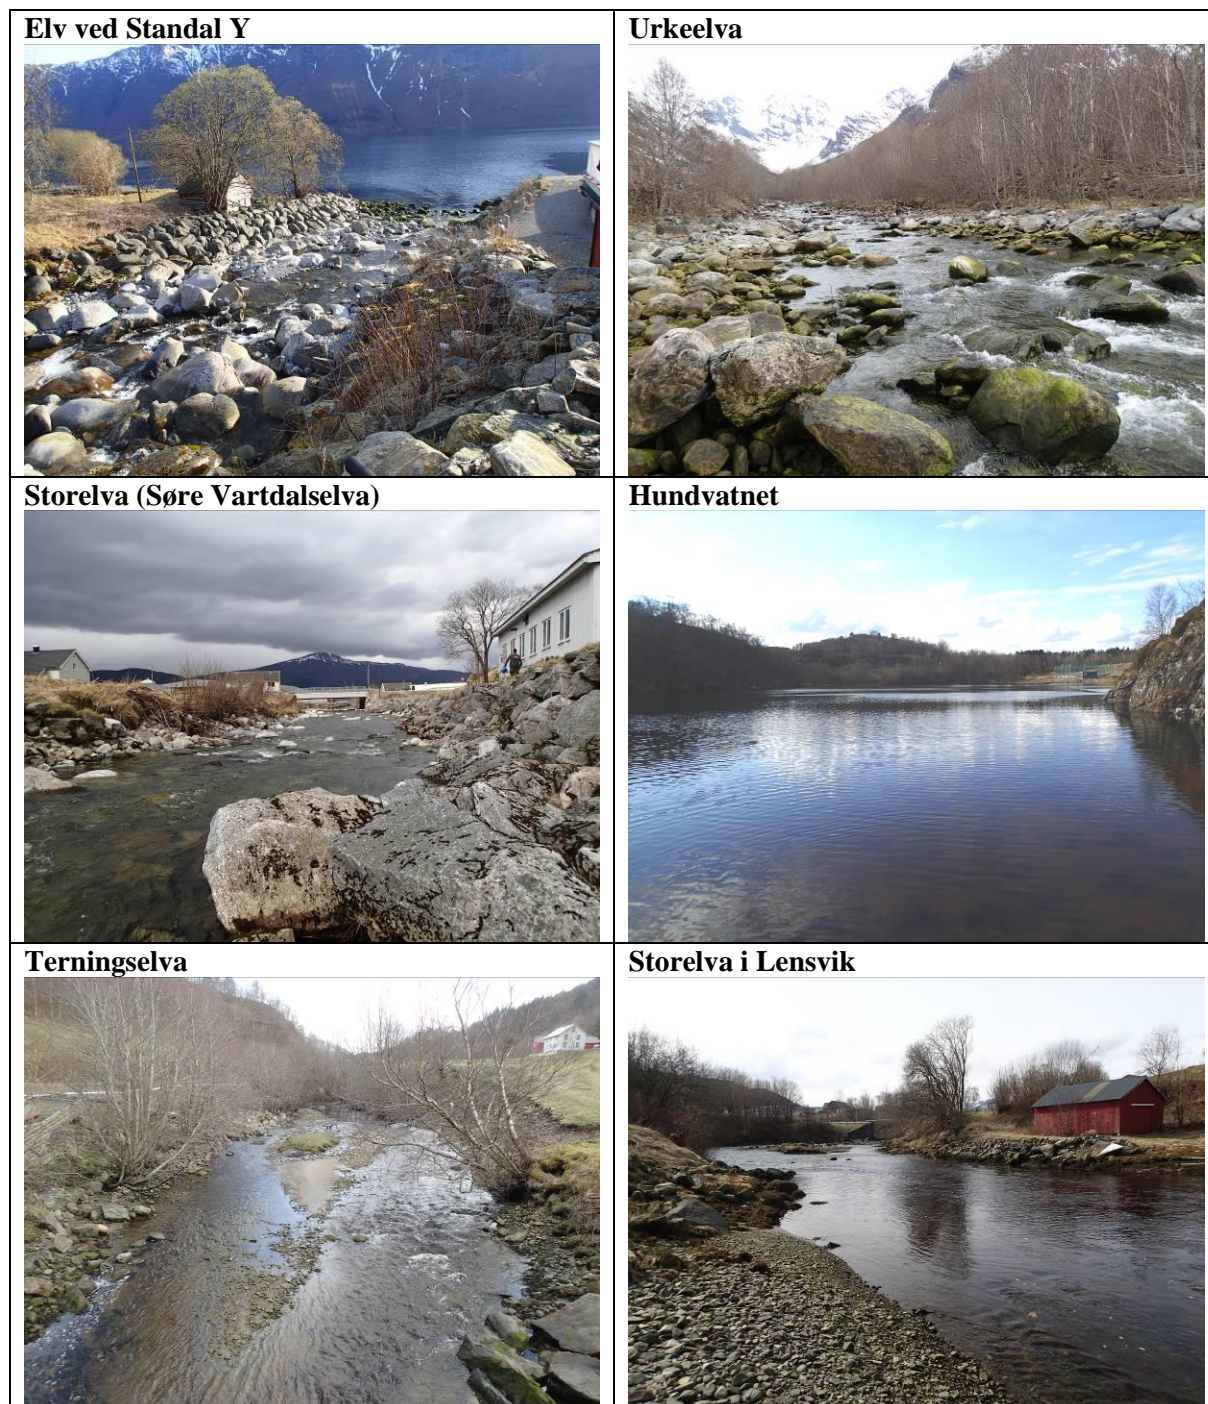
**Figur 1.** Nedre del av elvene som ble undersøkt i Sør-Trøndelag og i Møre og Romsdal i april 2016. Ved Hundvatnet (i midten til høyre) ble det fisket både i innløpsbekken fra vest og i utløpselven.

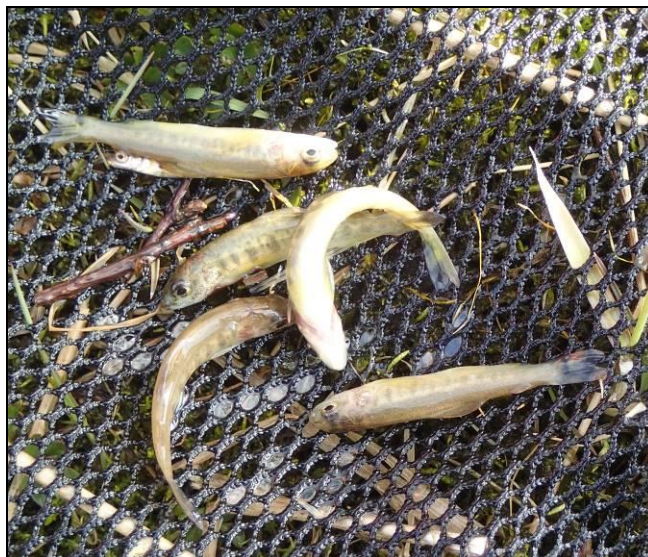
Ingen av de fem laksungene fanget ved Hundvatnet hadde ytre tegn til oppdrettsopphav. De ble derfor antatt å være ville, og sluppet levende tilbake i elven.

Det er imidlertid verdt å merke seg at settefisk som er mindre enn ca. 6-7 cm ofte vil være vanskelig å skille fra vill fisk, fordi ytre skader som forkortede gjellelokk og finneslitasje blir gradvis mer tydelig etter hvert som oppdrettsfisken vokser. I denne sammenheng er denne problemstillingen spesielt relevant for lokaliteten Hundvatnet, der det kun ble fanget ganske små laksyngel (ca. 5 cm lange). Disse hadde ikke tydelige ytre tegn til å ha vokst opp i kar, og størrelsen er omtrent som ventet for vill fisk klekket våren 2015 (**figur 2**). Det ble også observert en del ganske store gytegroper på utløpet av Hundvatnet, noe som kan tyde på at laks gyter i vassdraget. Det har imidlertid også vært fisk på denne størrelsen i anlegget i løpet av vinteren. I slike situasjoner, med usikker forekomst av vill laks og små oppdrettslaks i settefiskanlegg, vil det derfor være nødvendig med genetiske analyser for å kunne fastslå fiskens opphav med sikkerhet. Det vil likevel være slik at rømming av større individer normalt vil bli oppdaget, og det samme gjelder sannsynligvis rømming av større mengder små laksunger.

**Figur 2.** Laksunger på ca. 5 cm, fanget ved Hundvatnet på Hitra. En stingsild er synlig under den ene laksen.
