Det er utført undersøkelser for å kartlegge direkte årsak til hull i not på lokaliteten. Følgende funn er gjort basert på intervju og inspeksjon:

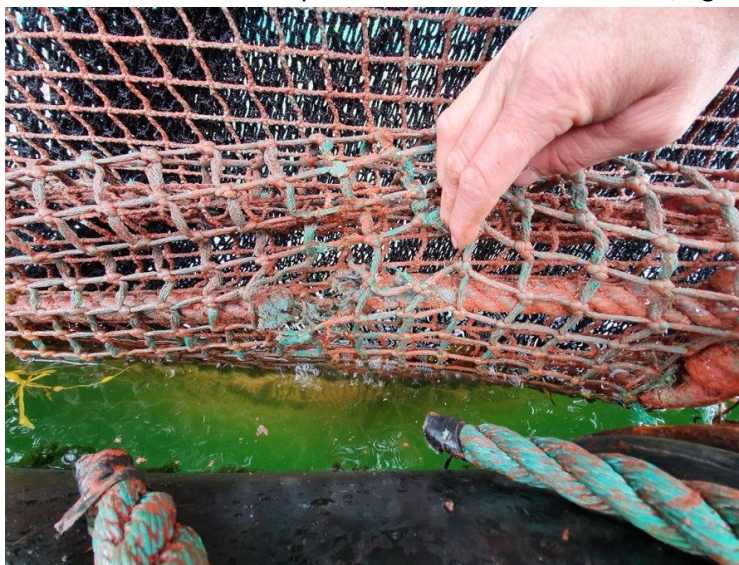
2. Brudd i hovedtelne ved stolpe hvor kulerekken ble dratt ut, figur 2.

Figur 2. Brudd i hovedtelne.

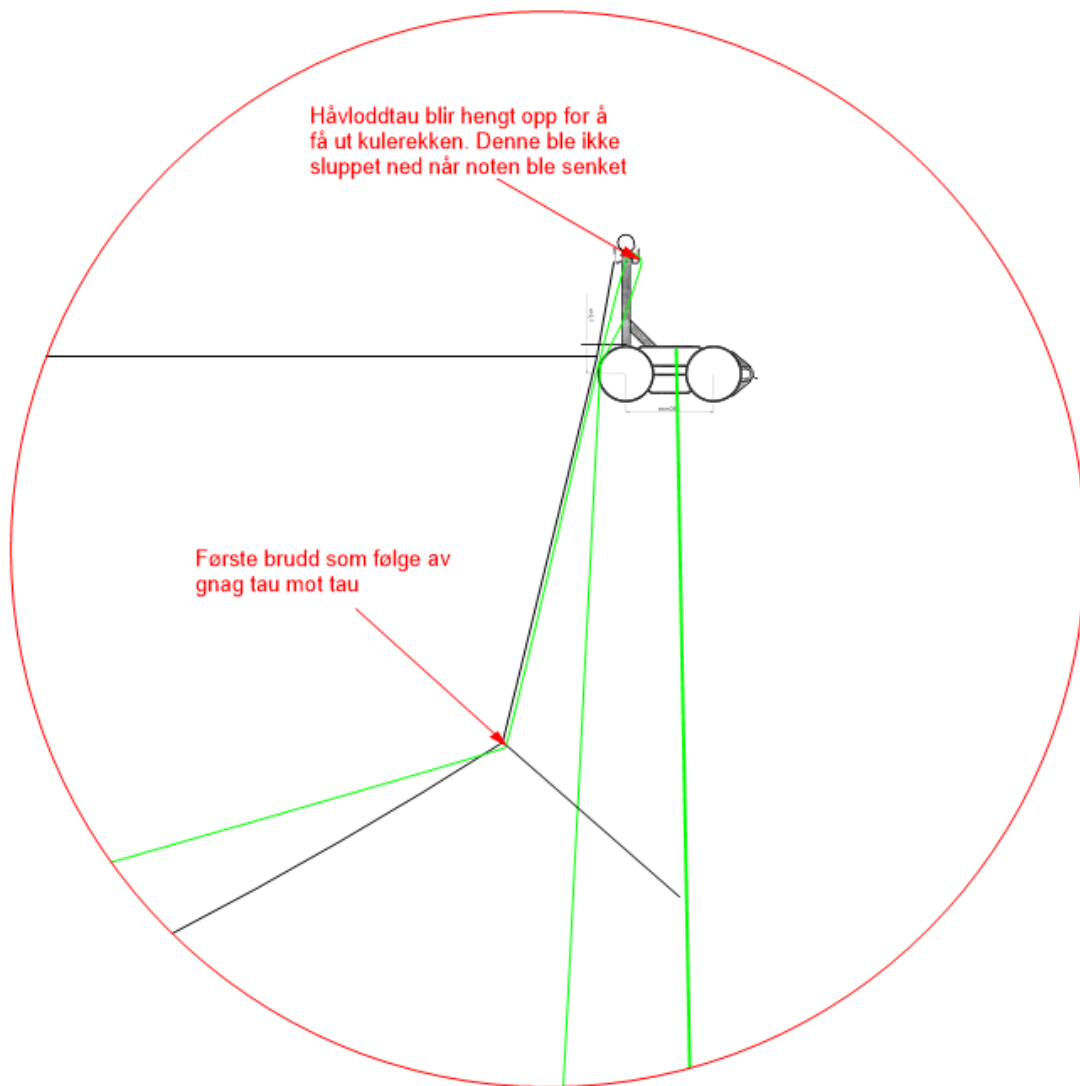
Detalj A. 1

Figur 9. Detalj A.1 Nærmere beskrivelse av gnagpunkter.

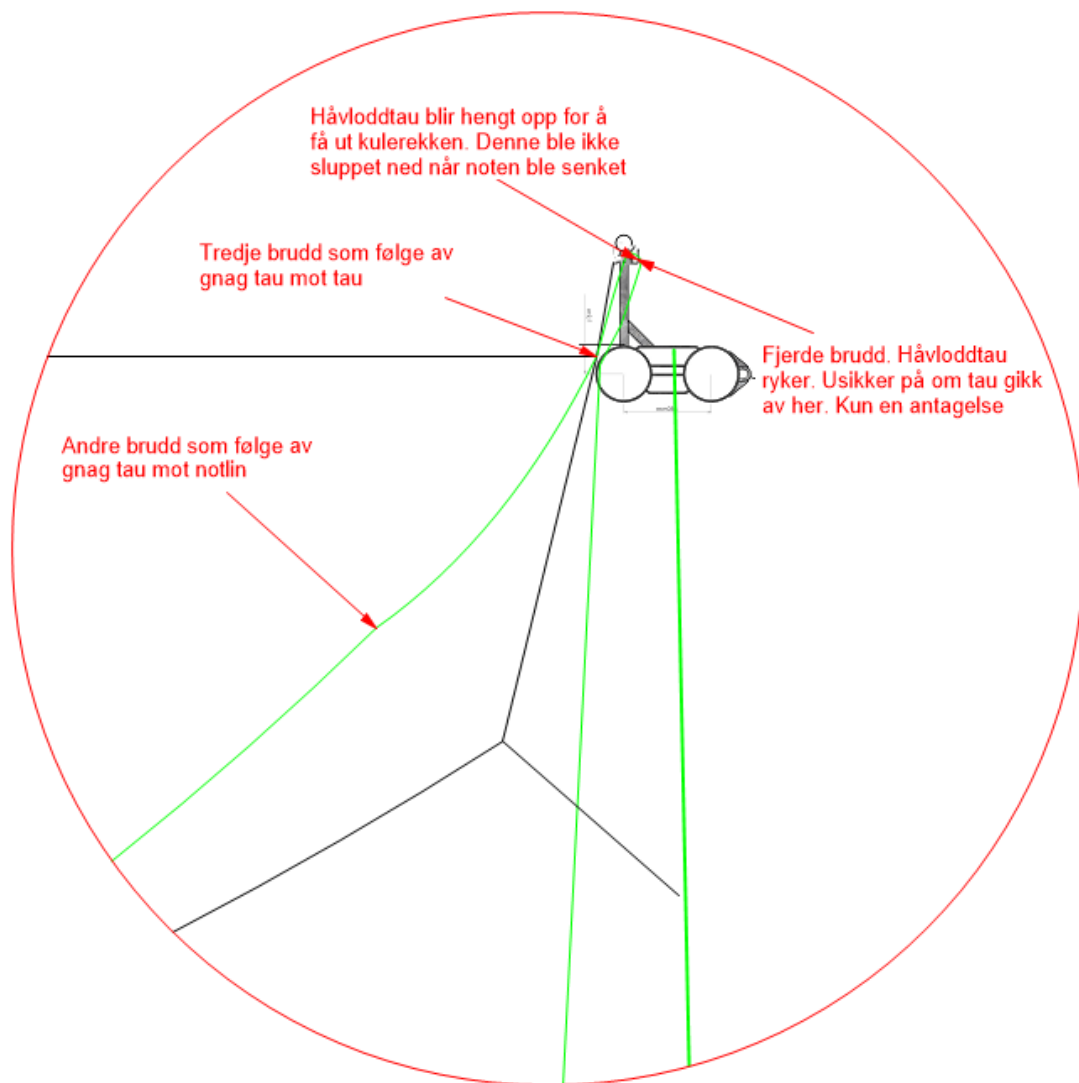
Detalj A. 2

Figur 10. Detalj A.2. Nærmere beskrivelse.
