Sluttrapport

Prosjekt Havfarm 1

Rapportnummer

01-2022

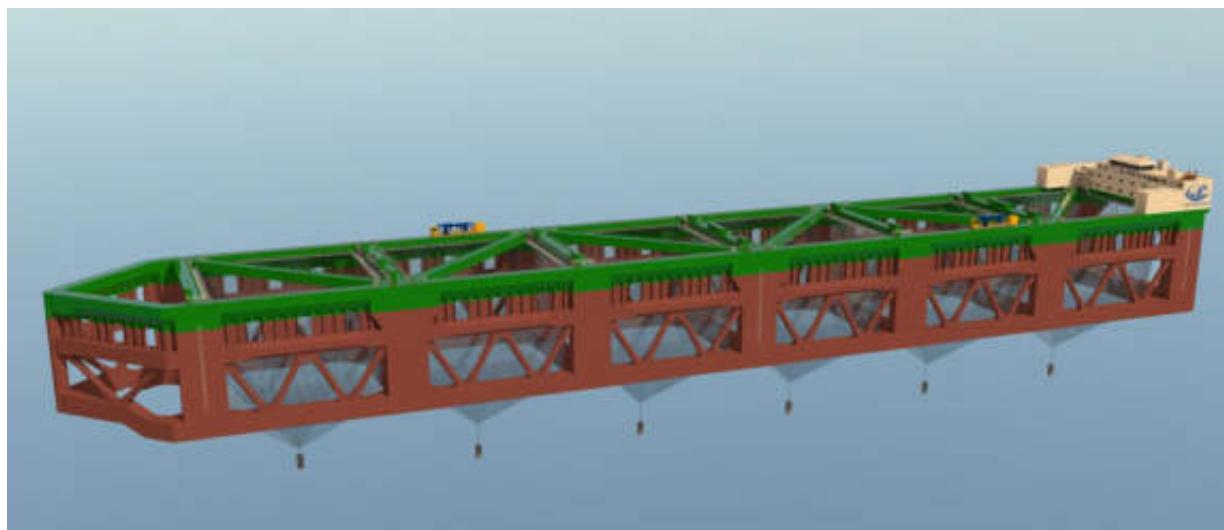
Figur 1. Oversikt over havfarmen Jostein Albert.

Havfarmen Jostein Albert er et oppdrettsanlegg, bygget som en offshorekonstruksjon, med stort innslag av skipsteknisk design og systemer. Konstruksjonen har omriss som et skip, men er en åpen rammekonstruksjon med hydrodynamiske egenskaper som en halvt nedsenkbar plattform.

Havfarmen Jostein Albert er 385 meter lang, 59,5 meter bred og maksimal dypgang på 30,7 meter. Havfarmens totale høyde fra bunn til hoveddekk er 37,75 meter. Dette gir et fribord ved operasjonell dypgang på 7,05 meter. Konstruksjonen er fordelt på til sammen 10 dekk, med en total høyde på 52 meter. Havfarmen har kapasitet til å holde 10 000 tonn laks og levetiden uten tørrdokking er beregnet til 25 år. Havfarmen har en forankringsløsning i baugpartiet og ligger fast forankret på svai rundt lokalitetens senterpunkt (turret). Gjennom turreten går også landstrømkabelen, som er hovedenergikilden. I tillegg er havfarmen utstyrt med back-up dieselgeneratorer som har kapasitet til å dekke hele behovet om bord. Havfarmen er fortøyd med 11 ankere som hver veier 22 tonn. Hvert anker har en holdekraft mellom 300 og 450 tonn. Ankrene er utplassert i tre grupper, med fire anker per gruppe mot nord-vest og sør-vest og en gruppe med tre ankre mot øst. Det er omtrent 650 meter fra ankrene til lokalitetens senterpunkt. Selve havfarmen vil bevege seg innenfor en sirkel med radius på 450 meter fra dette.

Samtlige merder er oppbygd på tilnærmet lik måte med merde 1 plassert fremst i baugen og merde 6 nærmest akter. Skipets lengderetning har stålkonstruksjoner (langskip-, tverrskip og diagonalgater) som gir struktur til de seks merdene hvor nøtene er plassert. Ved hver merde er det et nedsenket nothåndteringsdekk (ett dekk under hoveddekk) hvor nothåndteringssystemet er plassert. Et beskyttelsesskjørt i stål er integrert i konstruksjonen (ned til 10 meters dyp) for å beskytte fisken mot de største vannakselerasjonene, samt beskytte nøtene mot flytende objekter.

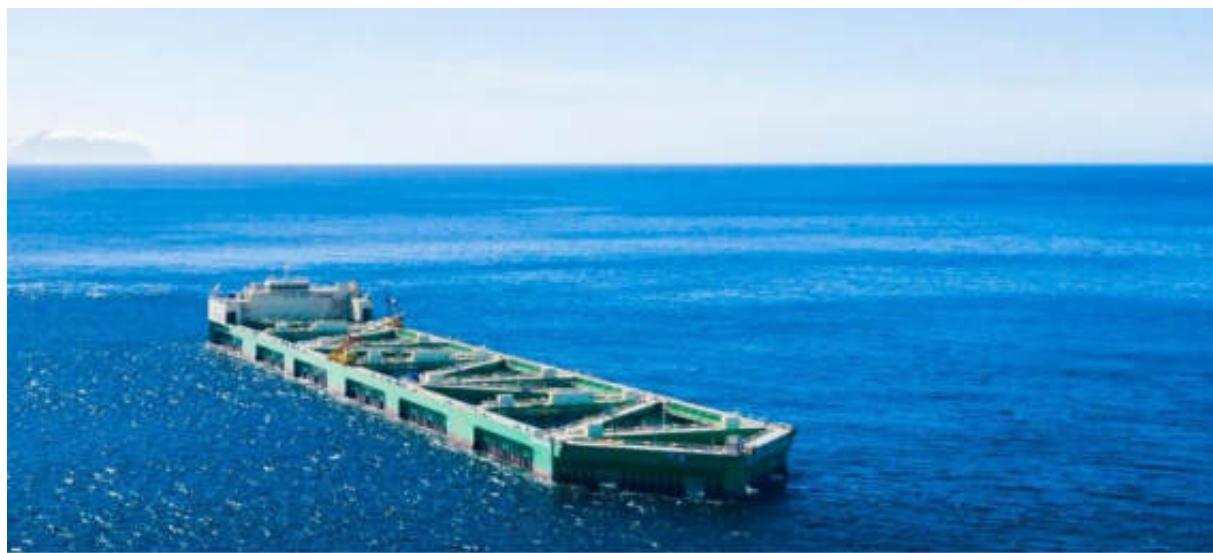
Figur 4. Oversiktsbilde av havfarmen Jostein Albert på lokaliteten Ytre Hadseløya, sett mot sørvest.

Lokaliteten har en dimensjonerende signifikant bølgehøyde (Hs) på 5,9 meter, og dimensjonerende strømfart på 0,55 m/s, i henhold til NS 9415. De største miljøkretene opptrer fra vest, mens påvirkning fra andre retninger (i særdeleshet nordøst til sørøst) ikke vil gi opphav til dønninger, og dermed lavere miljølaster på lokaliteten. Gjennomsnittlig strømfart på tre meters dyp er målt til 10 cm/s, med hovedretning nordvest og sørøst. Det er beregnet at Hs vil være lavere enn to meter i overkant av 90 % av tiden, og for det meste være under fire meter.

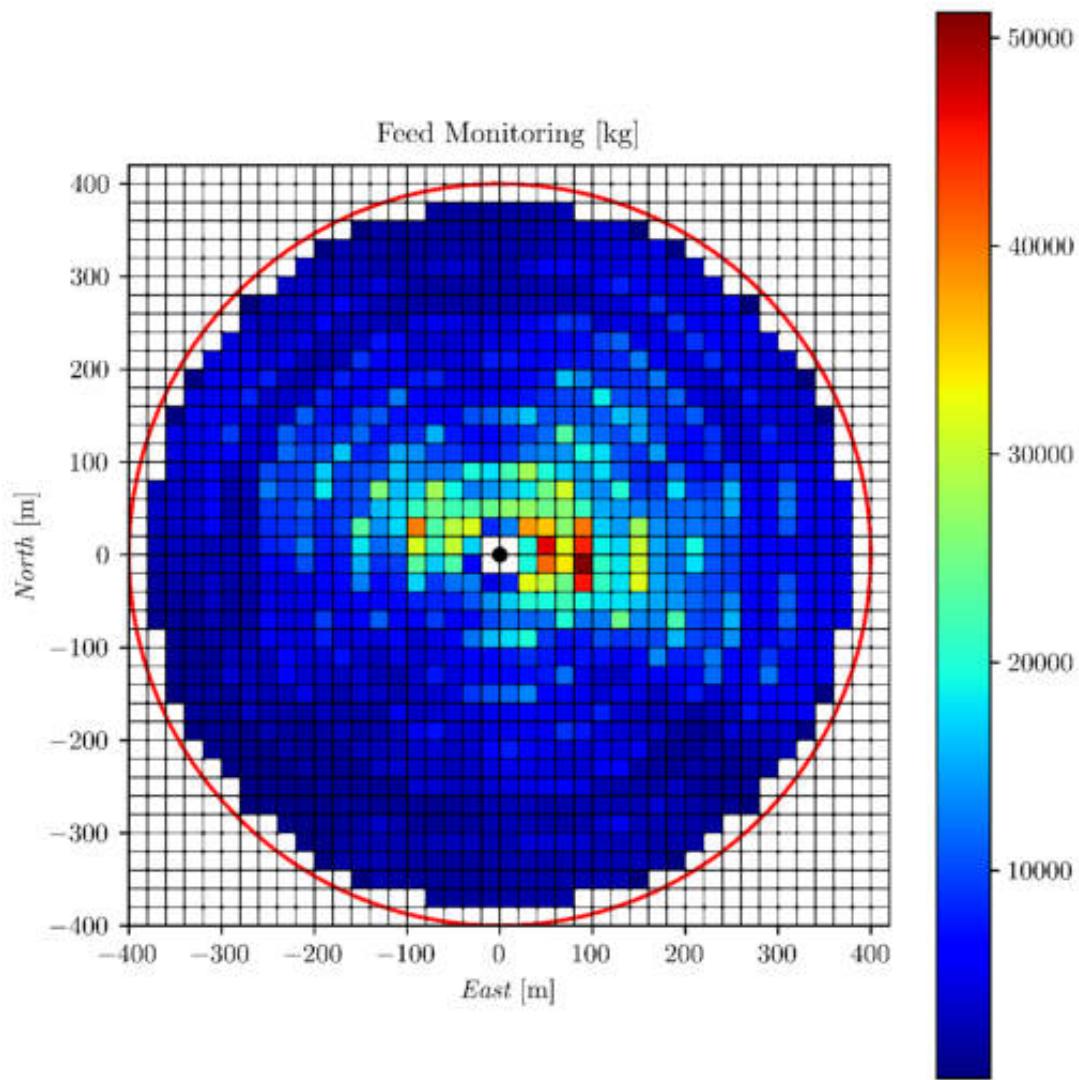
Som i første driftssyklus har Nordlaks overvåket utslipp av organisk materiale på lokaliteten, for å dokumentere effekten av svaifortøyningen på disse utslippene samt å kunne skreddersy miljøundersøkelsene ut fra hvor belastningen har vært størst. Systemet vi bruker viser hvor på lokaliteten havfarmen og de enkelte merdene til enhver tid oppholder seg. Sammenholdt med data om føring gjør dette at vi kan modellere hvor på lokaliteten utslipp av organisk materiale foregår, og på den måten systematisere data om den miljømessige belastningen på lokaliteten. I figur 11 vises fordelingen av organisk utslipp fra havfarmen for andre driftssyklus, fra utsett frem til 14. januar 2022.

Figur 11. Figuren viser "heatmap" for organisk utslipp for hele andre driftssyklus, fra utsett til 14. januar 2022.

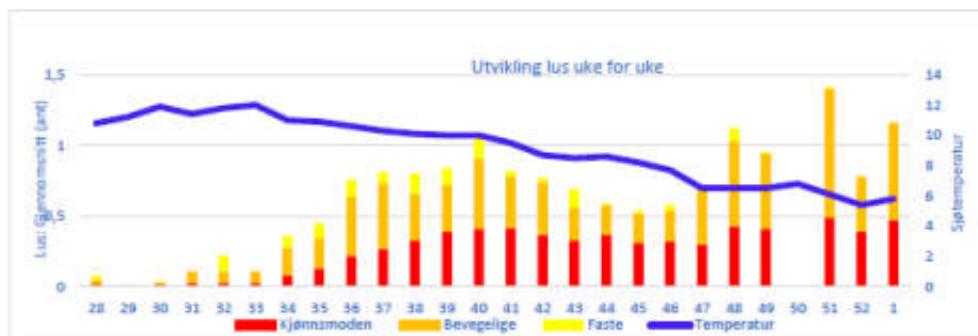
Fig 1: Figur 1 viser utviklingen av ius på Ytre Hadseløy fra uke 28, 2021 til og med uke 2, 2022. Figuren viser gjennomsnittlig lusetall per uke.

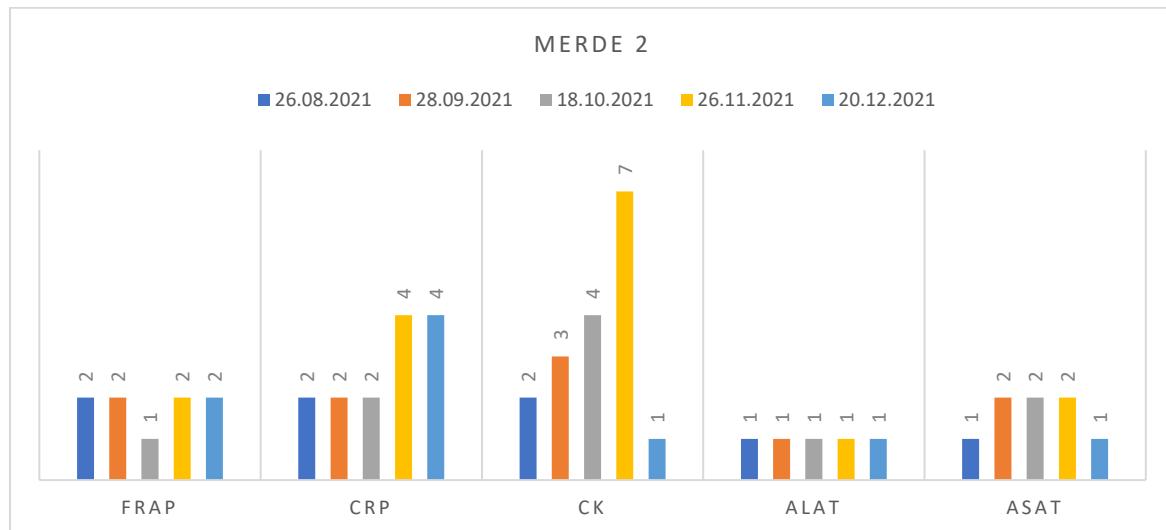
Figur 13. Figuren viser resultatet fra blodprøveanalysene fra 10 klinisk friske fisker for merde 2. 1. Nordlaks kjenner ikke absoluttverdiene, men blir tilsendt resultater fra ATLA Aquaculture lab med gjennomsnittsverdier per merde, på en skala fra 1-10, hvor score 1 – 3 ansees som gode verdier, score 4 – 6 ansees som noe forhøyet, mens score 7 – 10 ansees som forhøyet og kan indikere skade og/eller sykdom. FRAP = ferric reducing ability of plasma, CRP = C-reaktivt protein, CK = kreatinkinase, ALAT = alanin transaminase, ASAT = aspartat transaminase.

Resultatene fra utførte blodprøveanalysene er grafisk presentert i vedlegg B, figur 13 – 15. Av disse fremgår det at det stort sett var lave utslag (score 1 – 3) for samtlige parametere i løpet av perioden. Det var totalt fem score 4 i løpet av perioden, dette for betennelse og muskelskade, og ved uttaket fra gruppe 2.1 i november ble det målt score 7 på muskelskadeindikatoren kreatinkinase, CK.

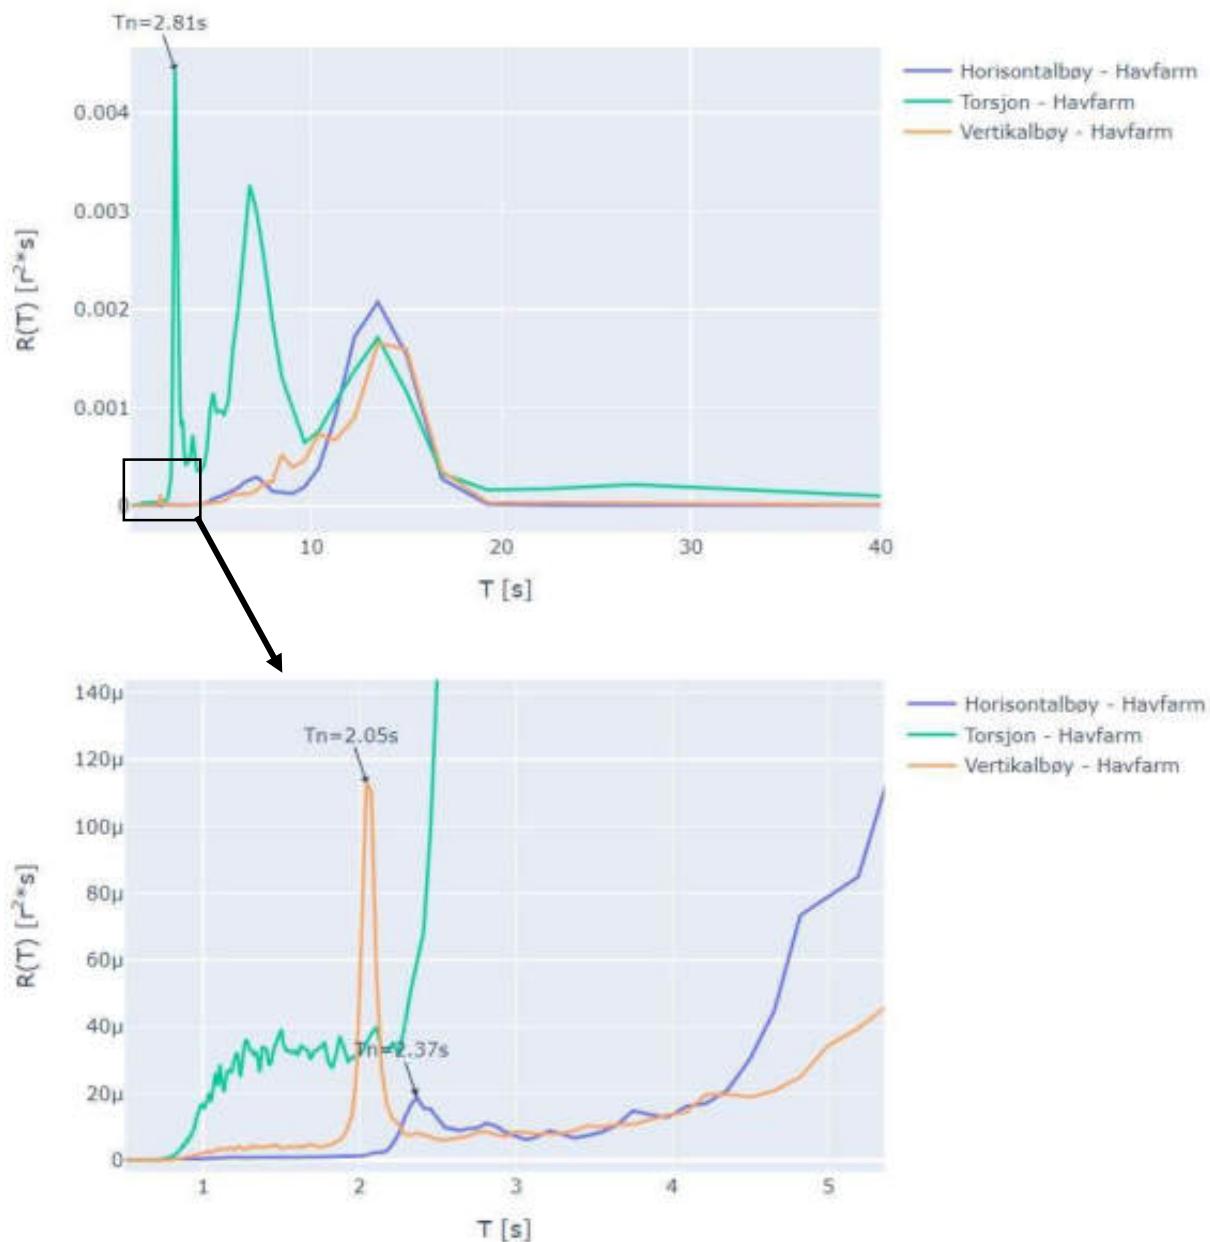
Toppene i spektraene mellom $T=2-3s$ skyldes at skrogbjelken svinger i sin egenperiode når den utsettes for bølgelaster, og hver topp sammenfaller med egenfrekvensen i torsjon, vertikalbøy eller horisontalbøy. Disse egensvingningene er et kjent fenomen innen skipsfart og inntreffer gjerne for store skip i små eller moderate sjøtilstander og kalles «springing» på engelsk.

Figur 4-7 Observerte strukturelle egenperioder til Havfarm i torsjon, vertikalbøy og horisontalbøy. Målingene er fra storm 1.

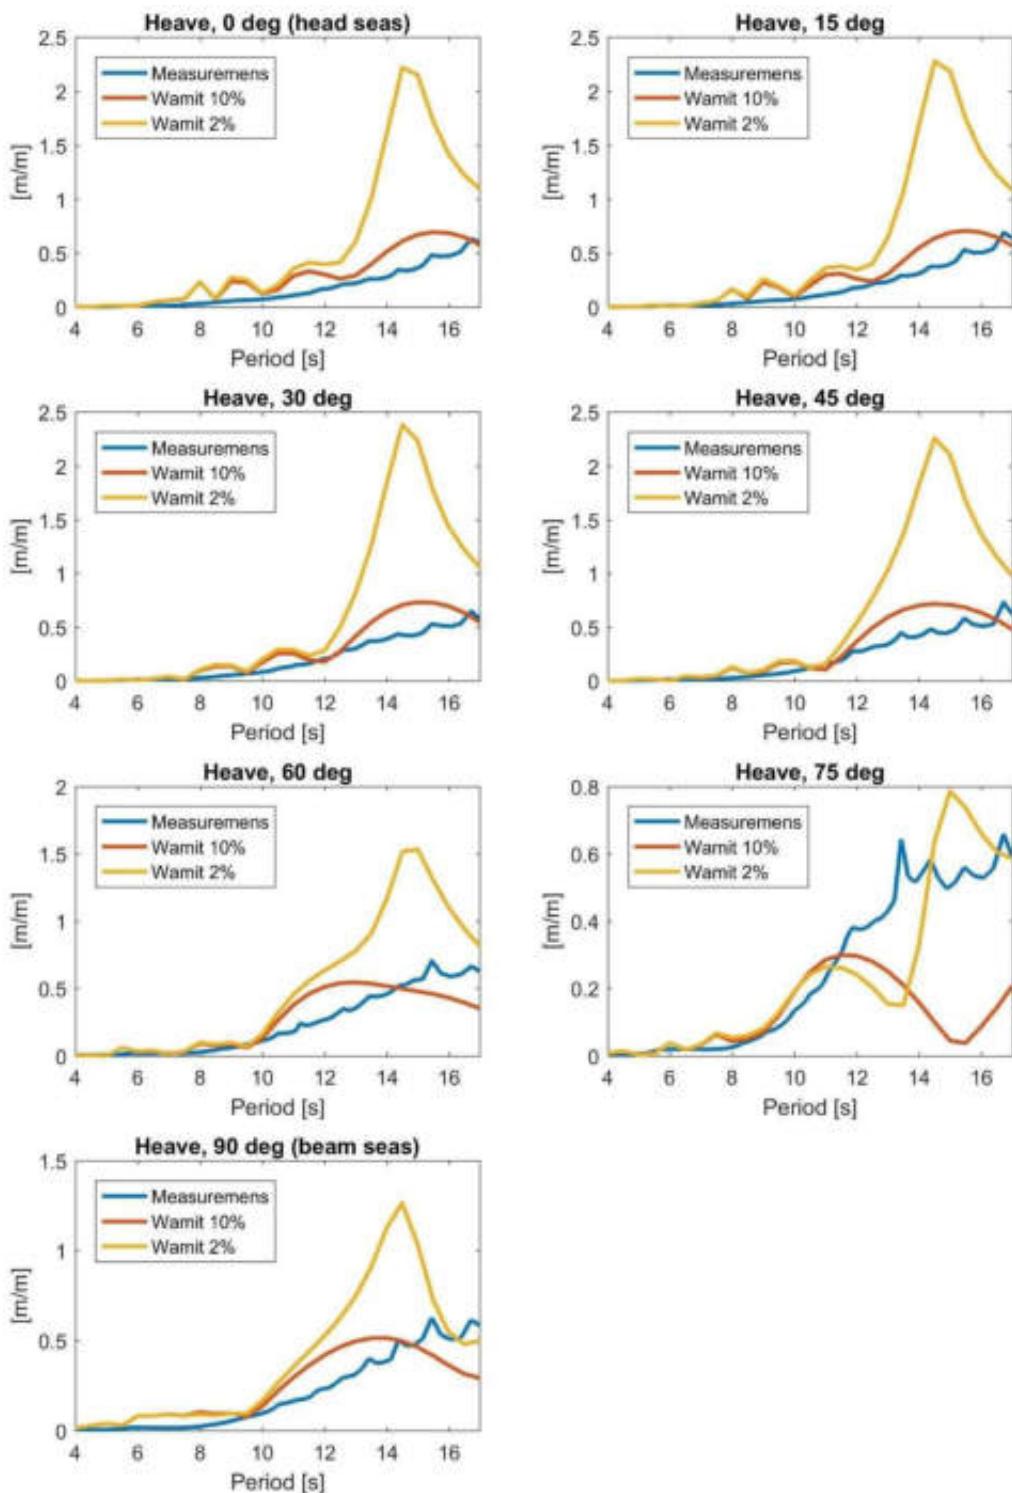
De følgende plottene viser målt RAO for hiv, rull og stamp sammenlignet med numeriske beregninger i Wamit. I Wamit-plottene er det lagt inn to nivåer med ekstra demping, angitt som prosent av kritisk demping.

Figur 5-8 – Beregnede RAOer i hiv fra måledata sammenlignet med tilsvarende RAOer fra Wamit med 2% og 10% kritisk demping

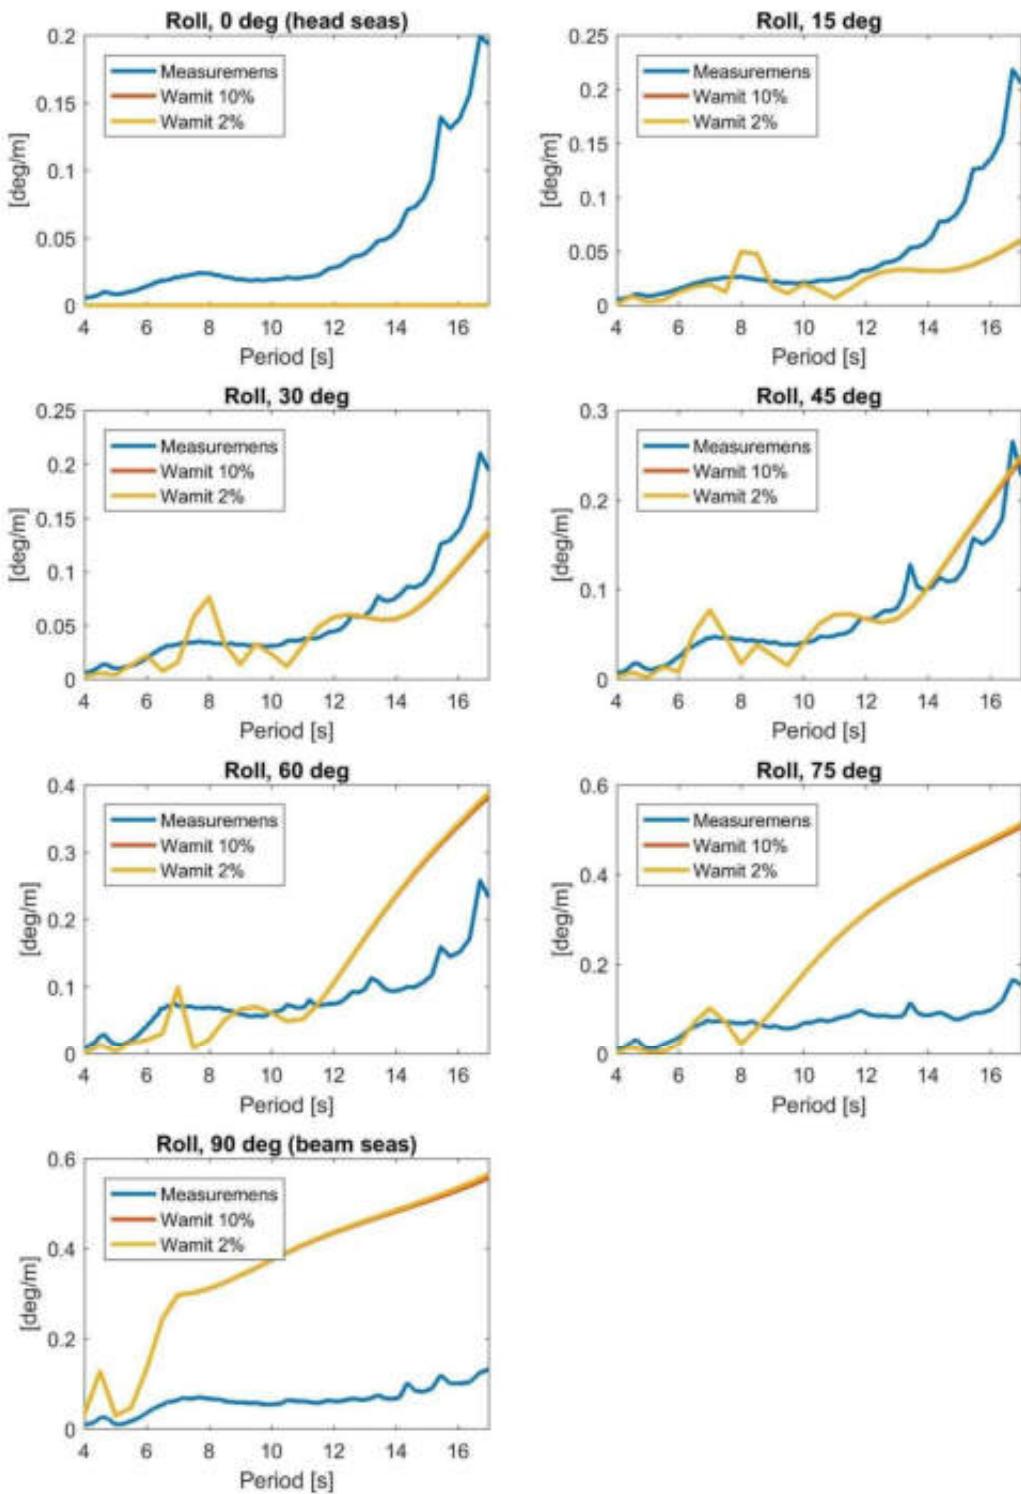
Figur 5-9 – Beregnede RAOer i rull fra måledata sammenlignet med tilsvarende RAOer fra Wamit med 2% og 10% kritisk demping. Merk at det er større forskjell mellom retningene i Wamit enn i måledataene.

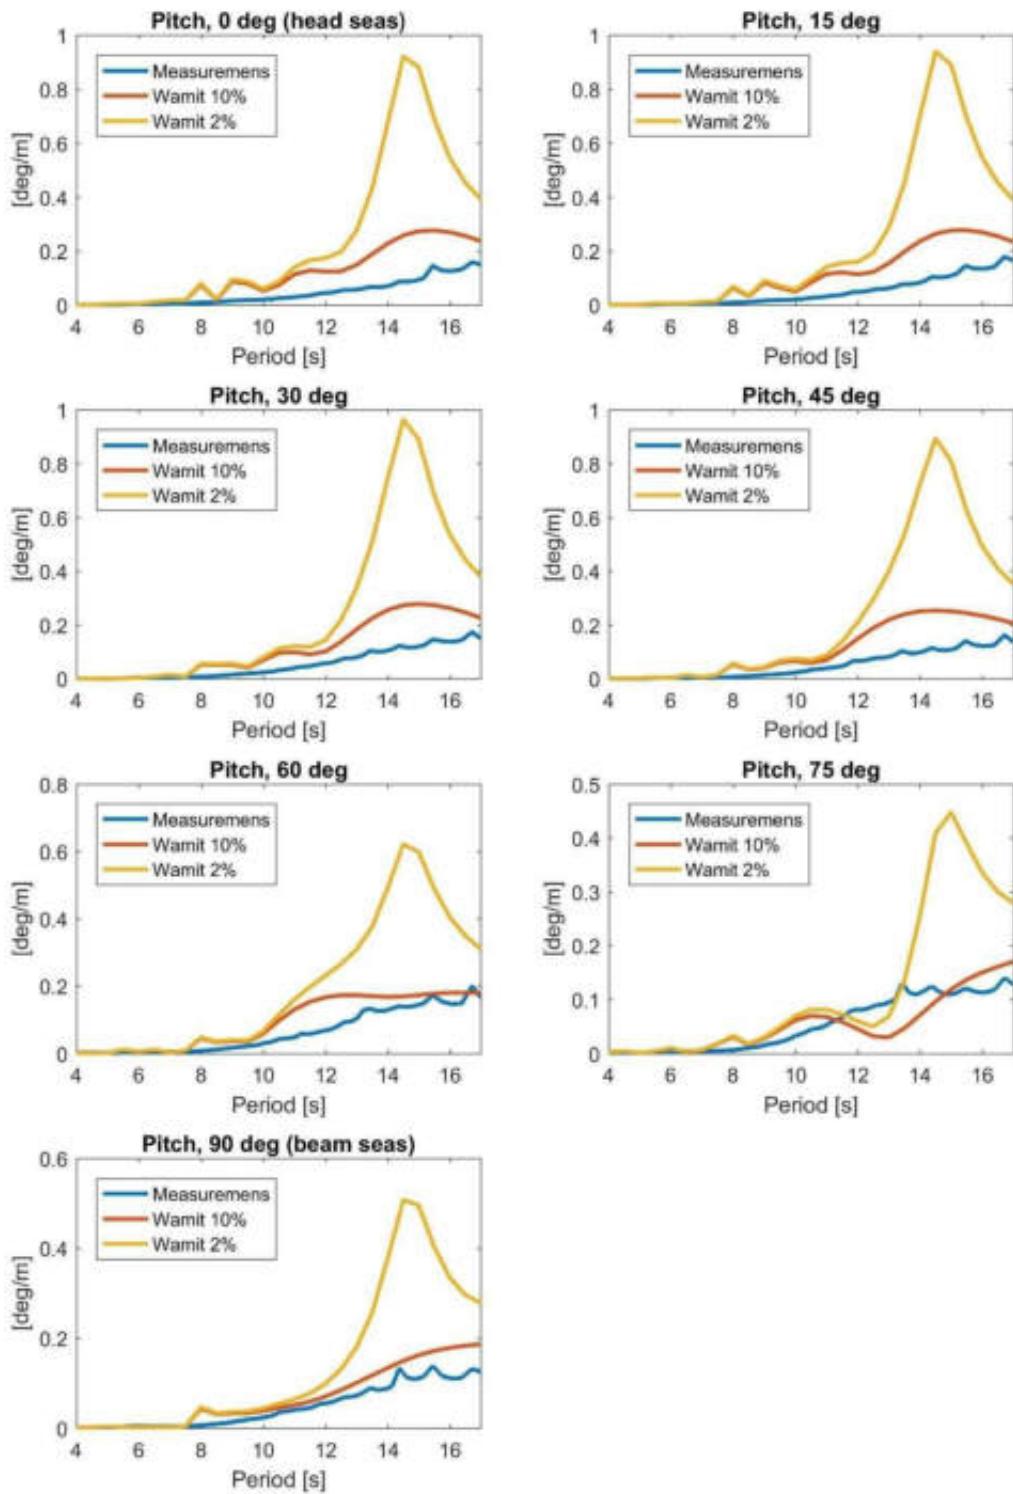
Figur 5-10 – Beregnede RAOer i stamp fra måledata sammenlignet med tilsvarende RAOer fra Wamit med 2% og 10% kritisk demping. Merk at det er større forskjell mellom retningene i Wamit enn i måledataene.

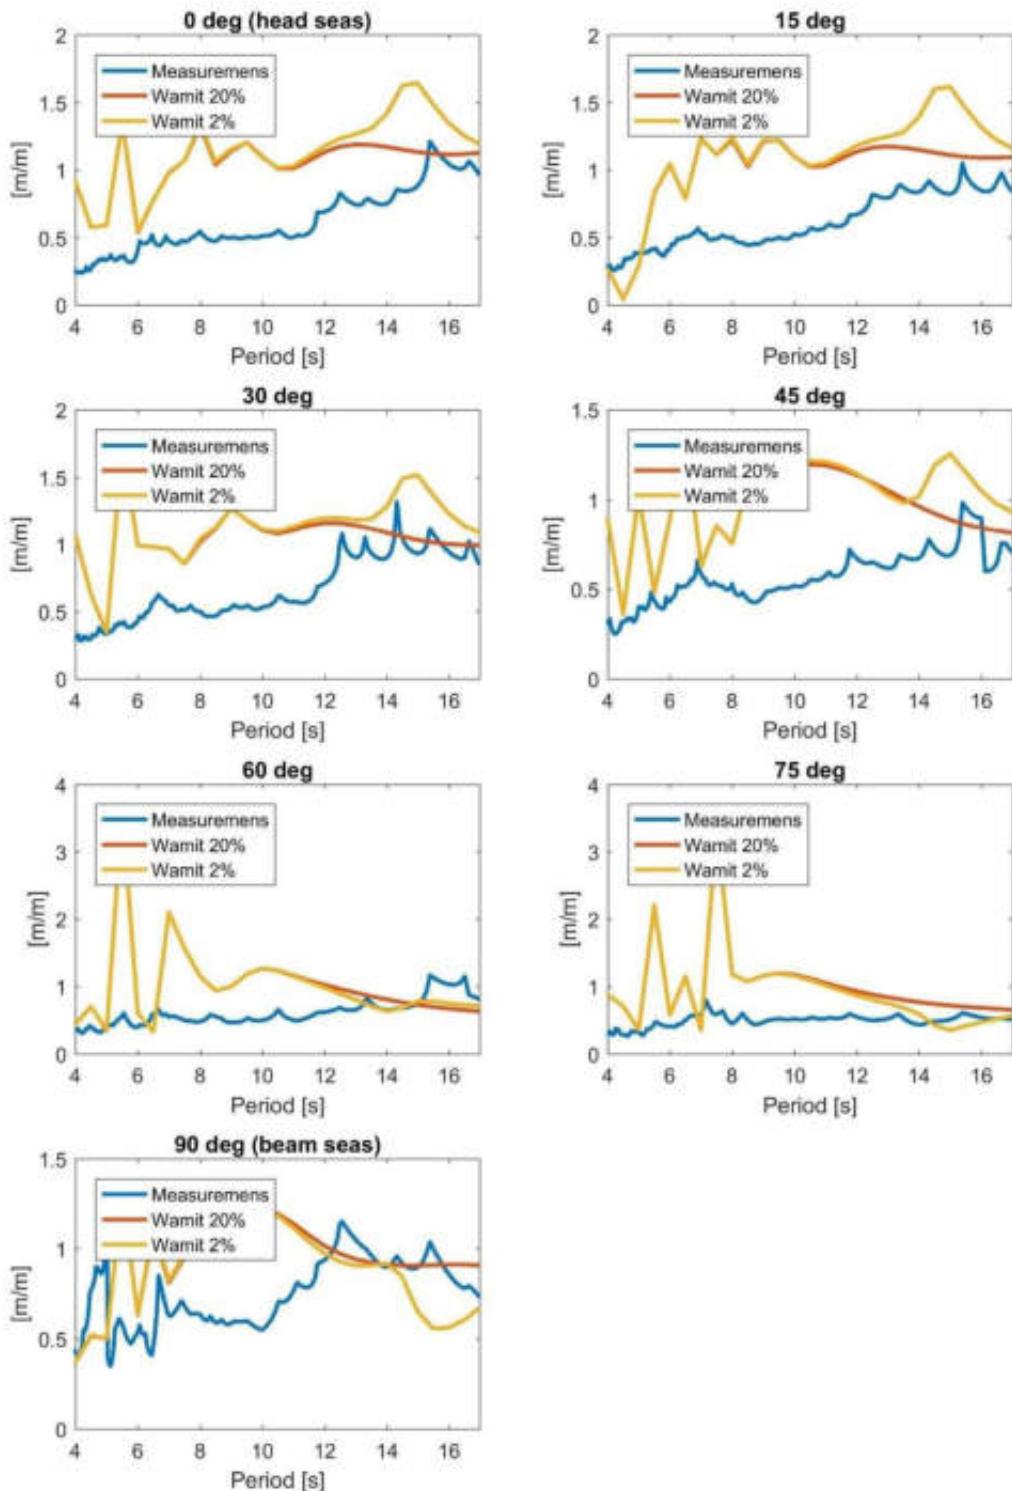
De følgende plottene viser RAO for intern bølgeheving sammenlignet med numeriske beregninger i Wamit. I Wamit-plottene er det lagt inn to nivåer med ekstra demping, angitt som prosent av kritisk demping.

Figur 5-12 – Beregnede RAOer for intern bølgeheving fra måledata sammenlignet med tilsvarende RAOer fra Wamit med 2% og 10% kritisk demping. Merk at det generelt er større forskjell i responsen mellom hver bølgeretning i Wamit enn i måledataene.

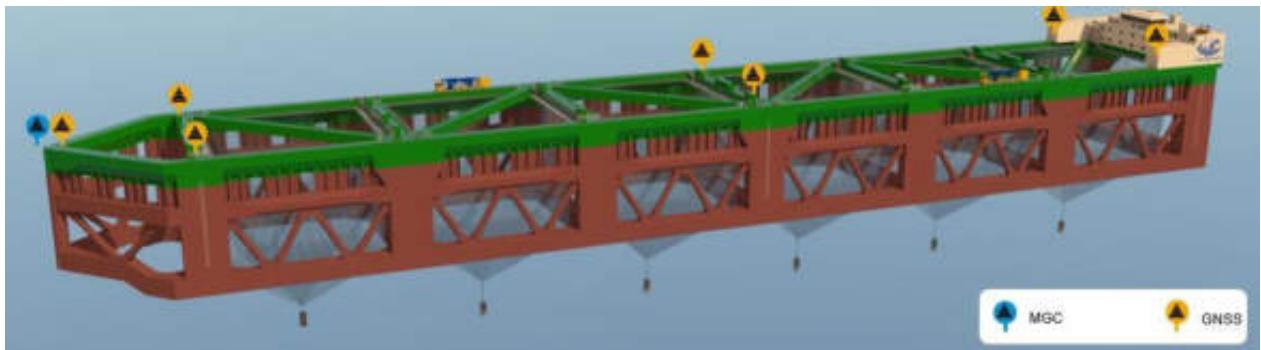
Input sensor data is streamed to the HMS. Input data origins from the GNSS system which records the relative motion of each GNSS sensor at 4 Hz relative to the reference sensor in the Turret, and an MGC also mounted in the Turret that is reading Heave, Pitch, Roll and Heading provided at 20 Hz. The sensor system is supplied by Kongsberg Seatex As. Figure 1 shows the locations of the sensors used for the HMS.

Figure 1 – Overview of locations for GNSS and MGC sensor onboard Havfarm 1

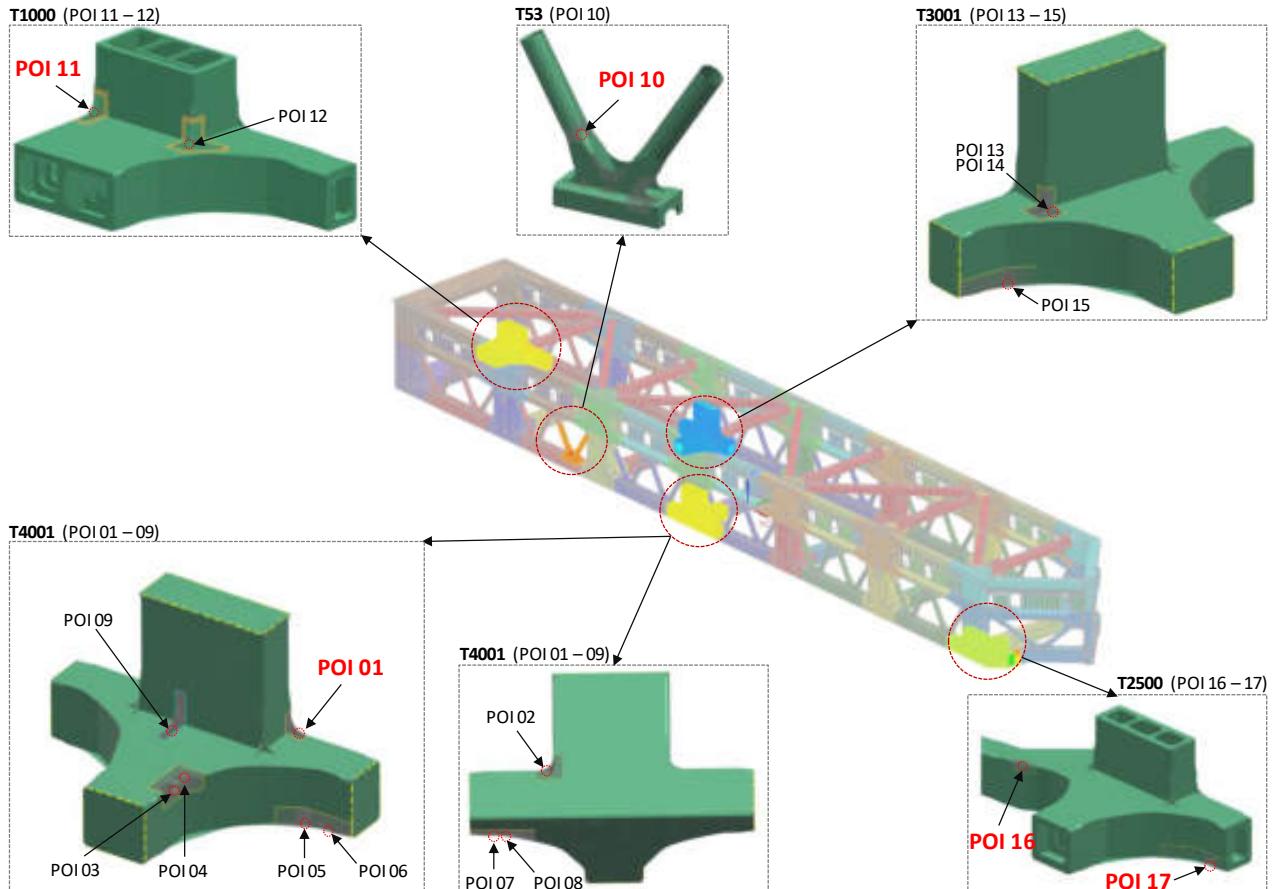
- POI 01
- POI 10
- POI 11
- POI 16
- POI 17

Figure 3 – The points studies in this report is denoted in red in the figure

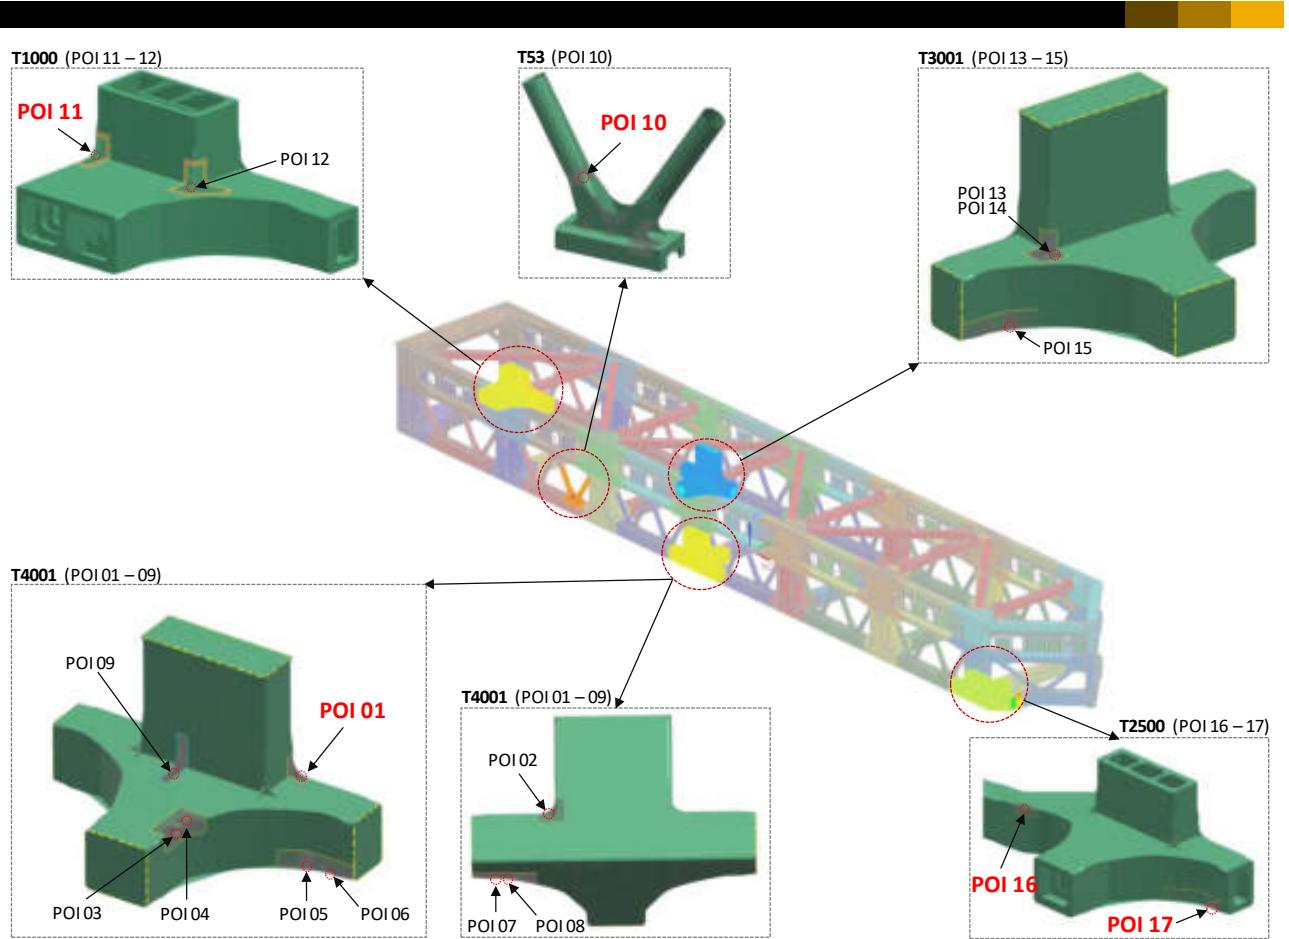
- POI1 (mid ship)
- POI10 (brace at ship section 2)
- POI11 (aft ship, on transversal pontoon)
- POI16 (fore ship, beam intersection in front of main column)
- POI17 (fore ship, pontoon aft of main column)

Figure 2. Points Of Interest (POIs)

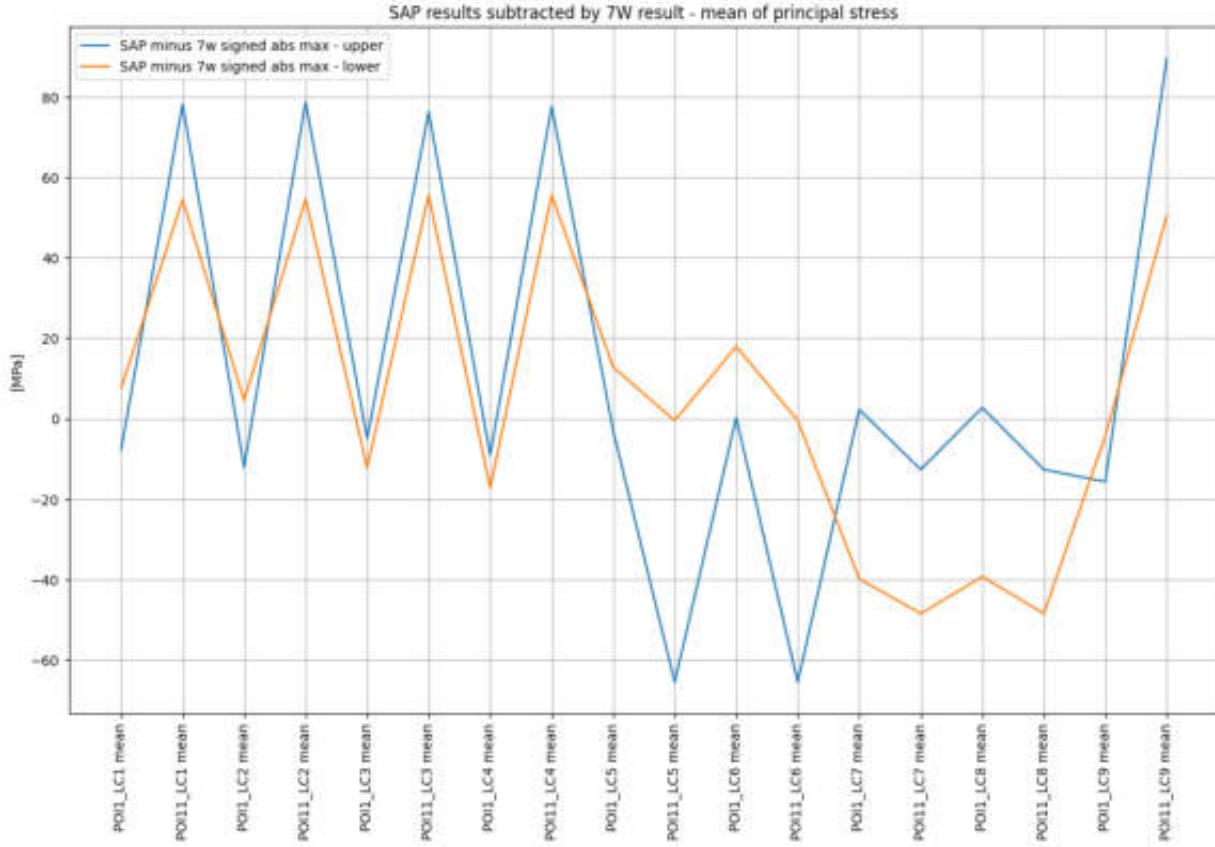
Figure 48. Difference of mean for POI1 and POI11 - SAP minus 7 waves.

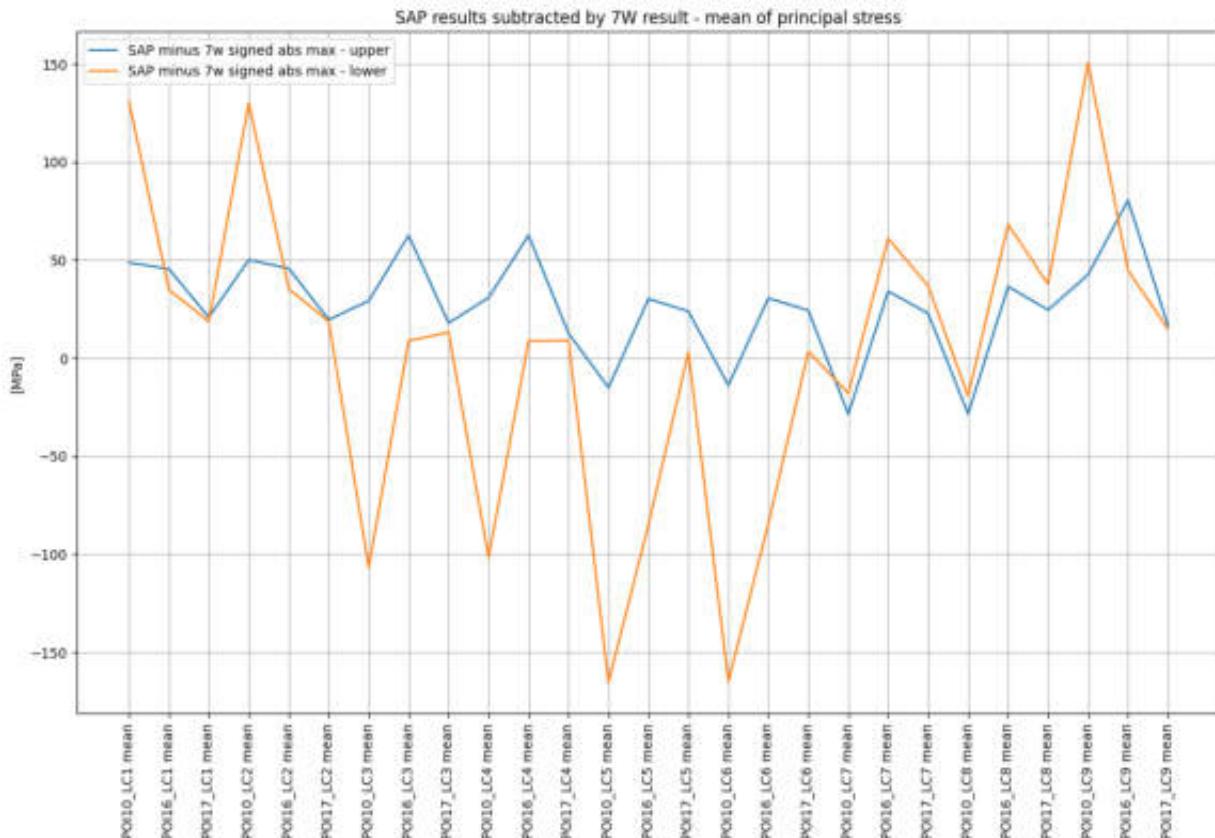
Figure 49. Difference of mean for POI10, POI16 and POI17 - SAP minus 7 waves.

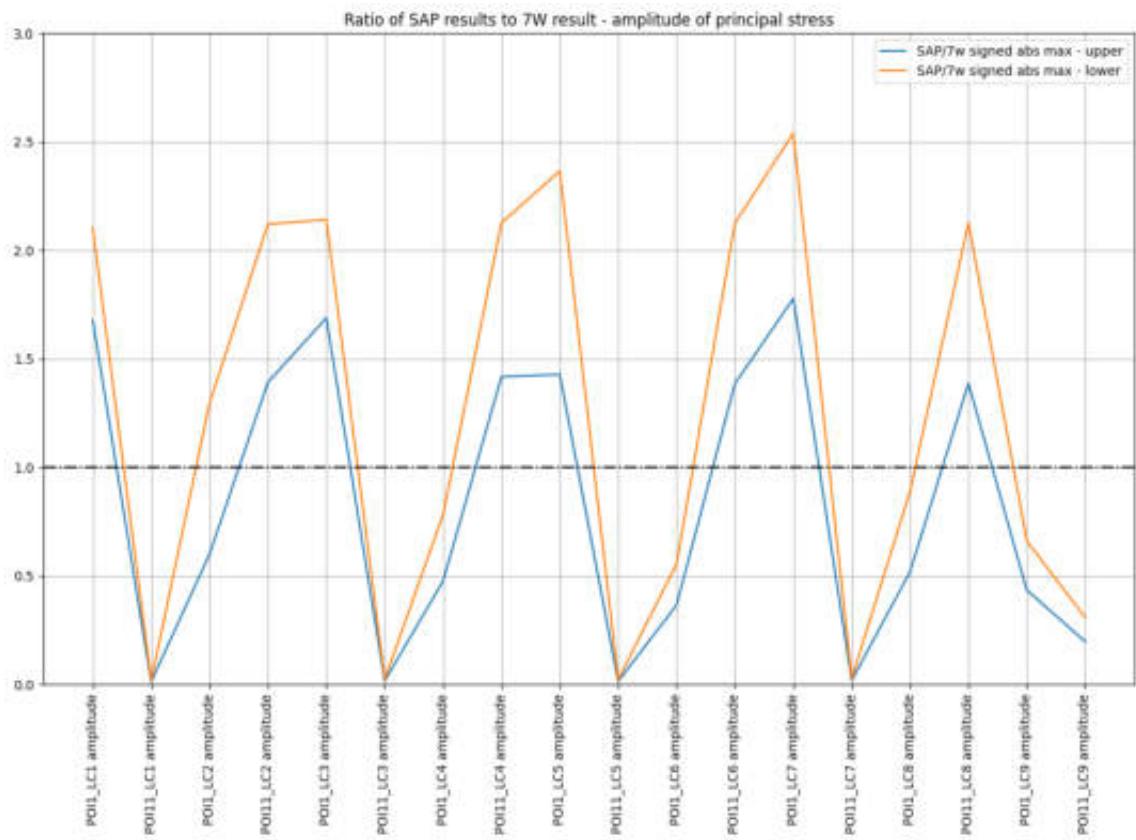
Figure 50. Ratio of amplitudes for POI1 and POI11 - SAP to 7 waves

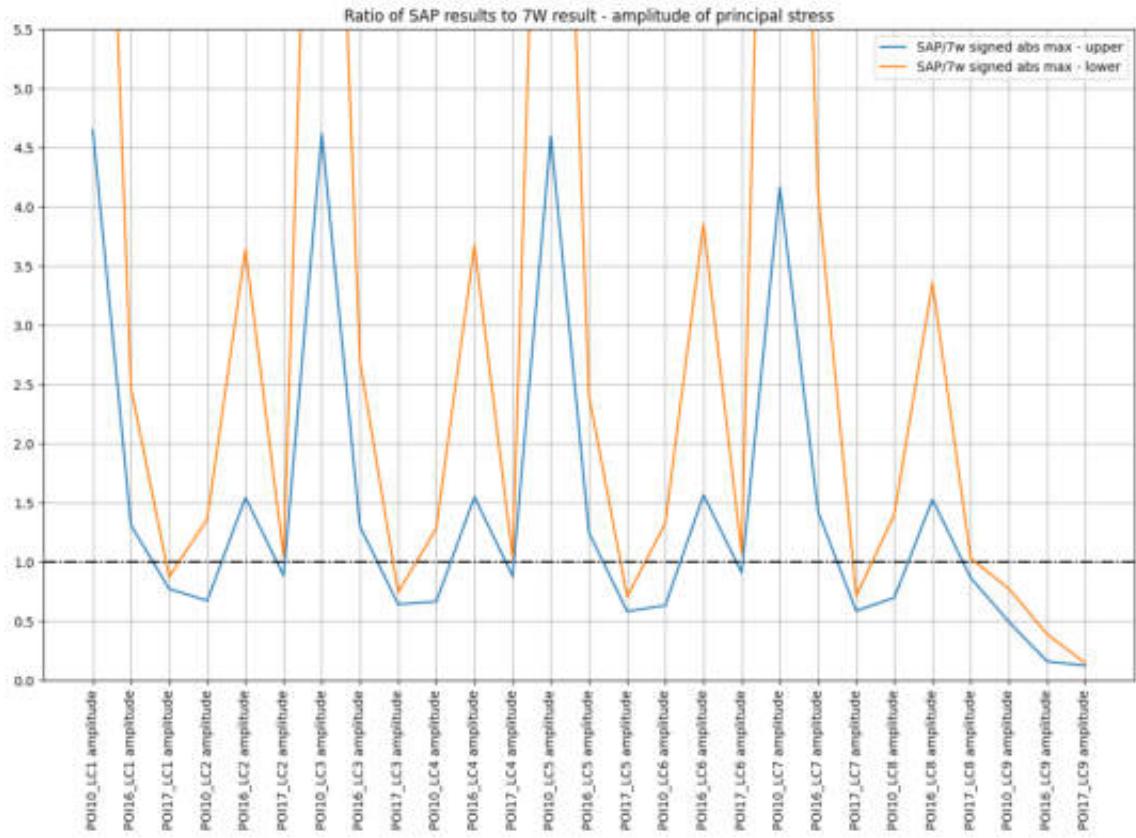
Figure 51. Ratio of amplitudes for POI10, POI16 and POI17 - SAP to 7 waves

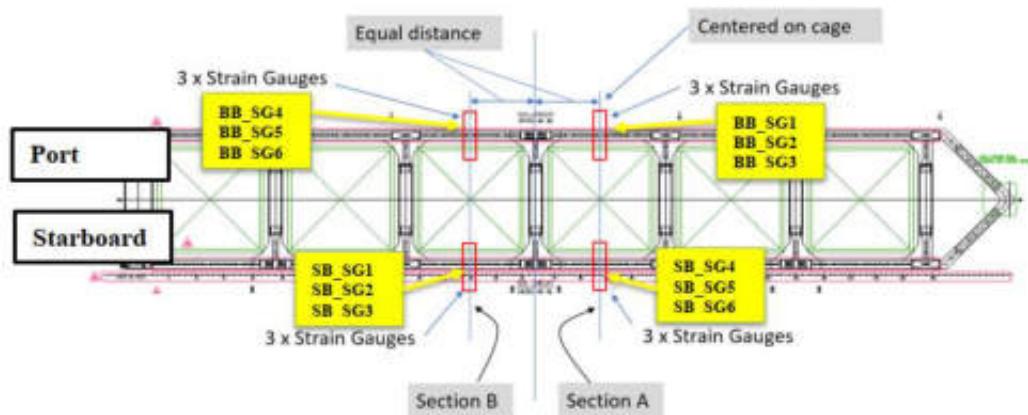
The Havfarm was instrumented with HBK (former HBM) strain gage sensors between Aug 17th – 19th as described in the “Instrumentation report for Nordlaks and SAP”, rev. A (Aug 25th 2020). The strain gages are located symmetrically to the mid-ship transverse beam according to the figure below with the purpose of monitoring longitudinal strains in the top main longitudinal girders due to global structural deformations. The sensors will also capture local deformations (local beam bending) caused by marine operations such as travelling crane operations etc.

Figure 3 Overview of the instrumented sections of Havfarm1.

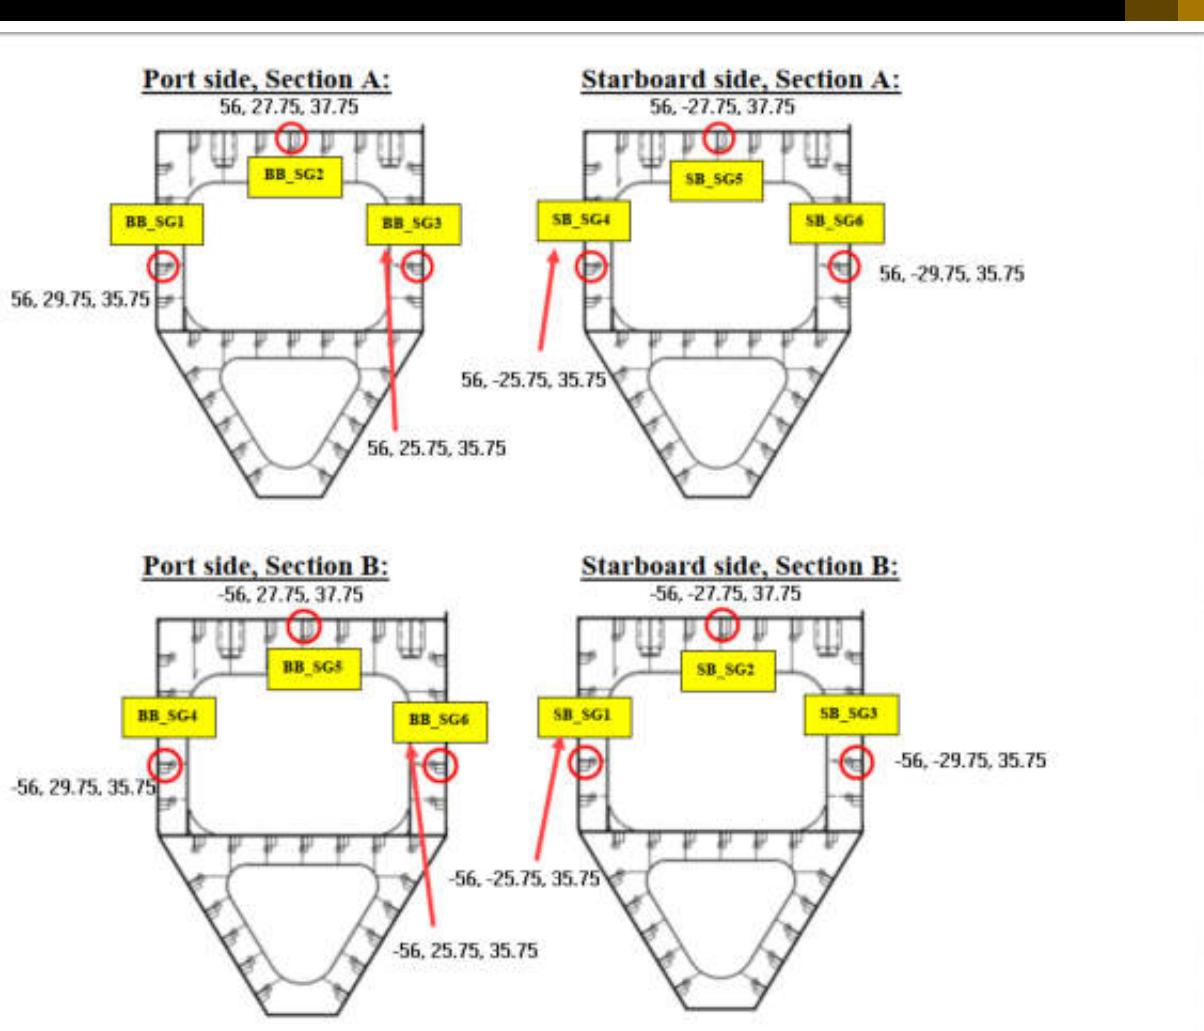
Figure 2. Strain gage locations, looking from bridge.

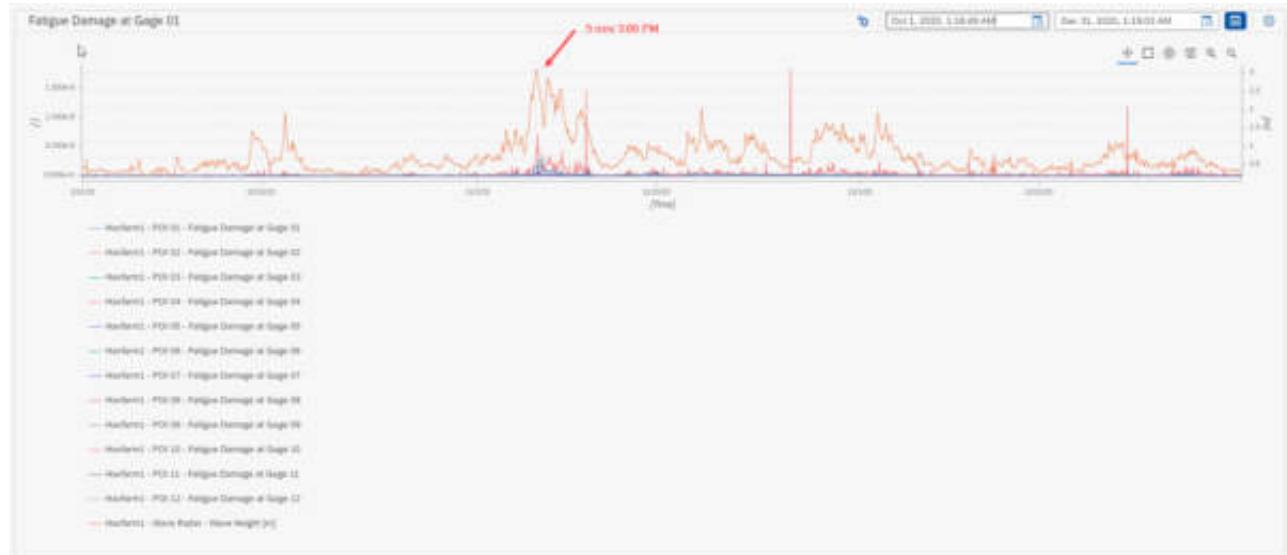
Figure 5. GUI plot, fatigue damage at POIs and Significant Wave Height. Storm condition.

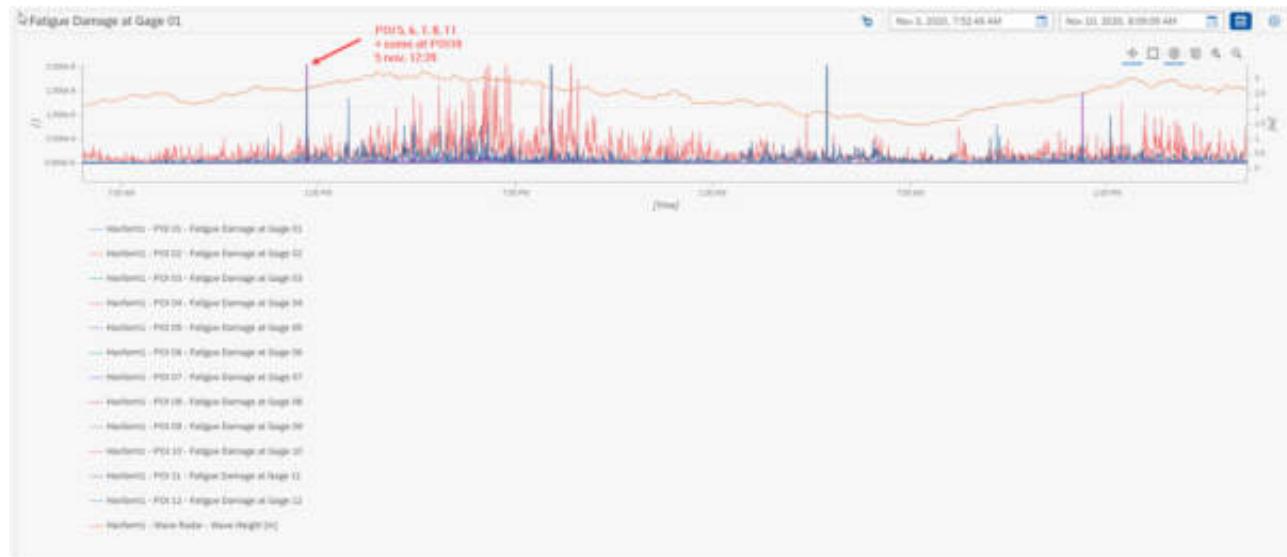
Figure 6. GUI plot close-up, fatigue damage at POIs and Significant Wave Height. Storm condition.
