Sluttrapport

Prosjekt Havfarm 1

Rapportnummer

01-2022

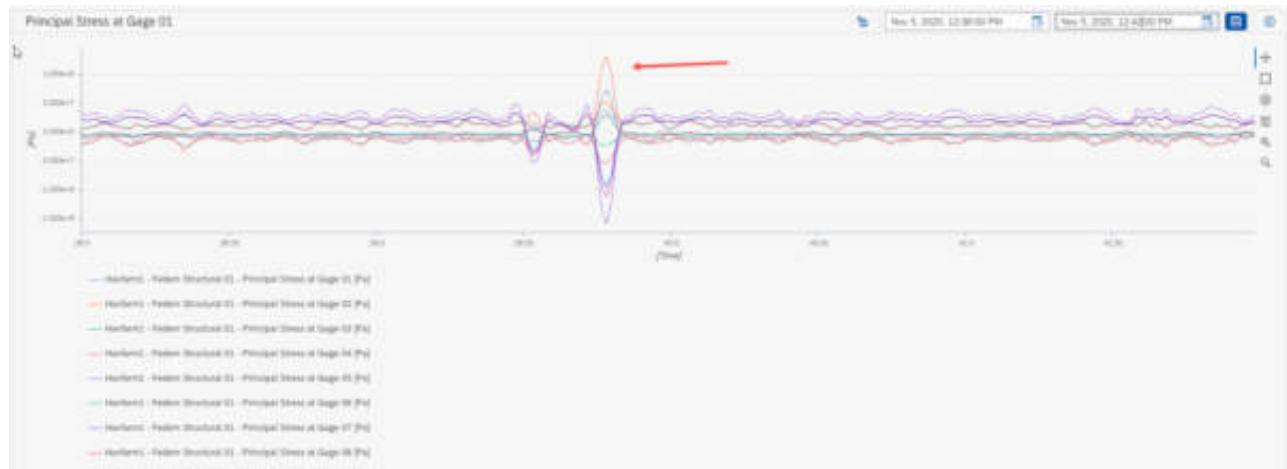
Figure 7. GUI plot. Principal stress at POIs. Storm condition.

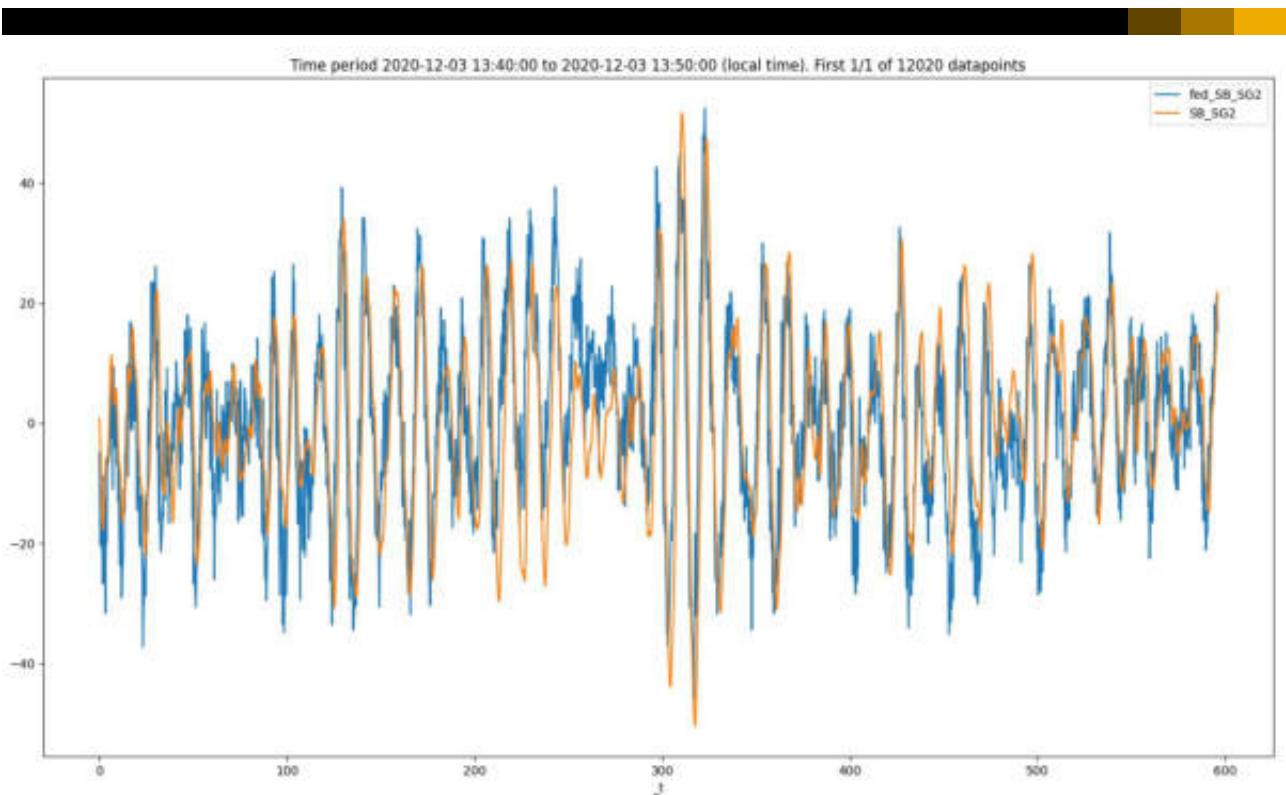
Figure 10. Figure 6. Comparison of physical sensor to FE model sensor, SB_SG2

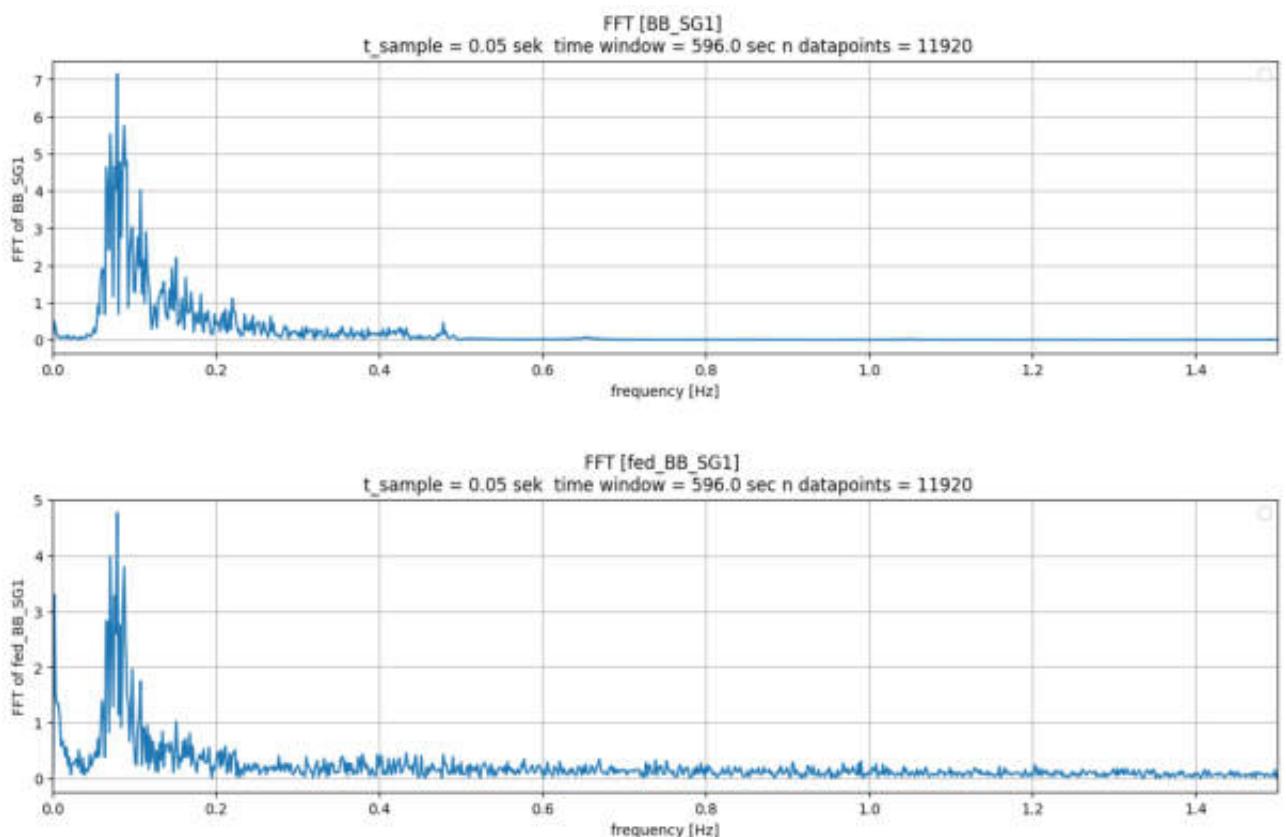
Figure 11. Comparison of the Fast Fourier Transform, BB_SG1

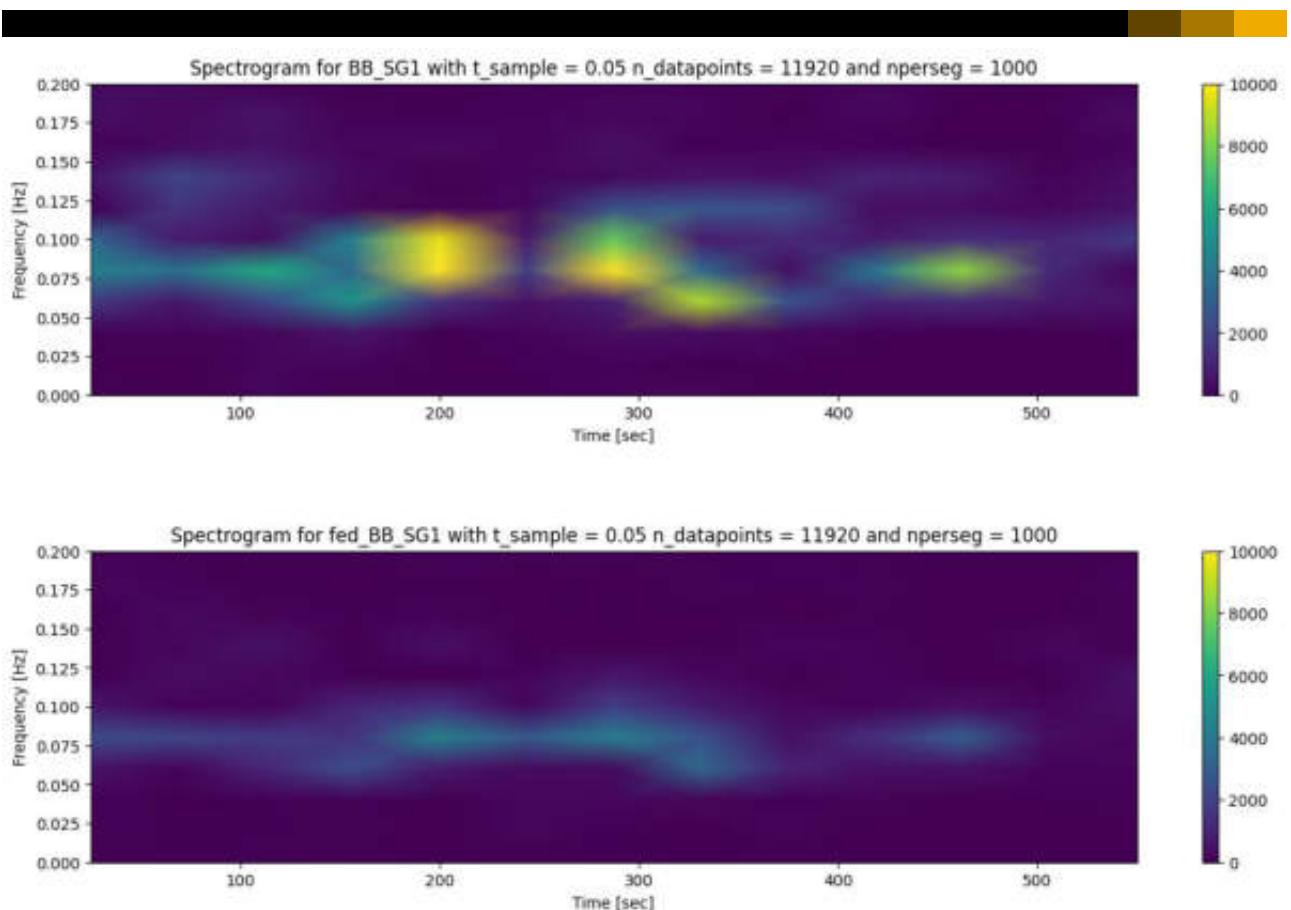
Figure 12 Comparison of spectrograms, BB_SG1

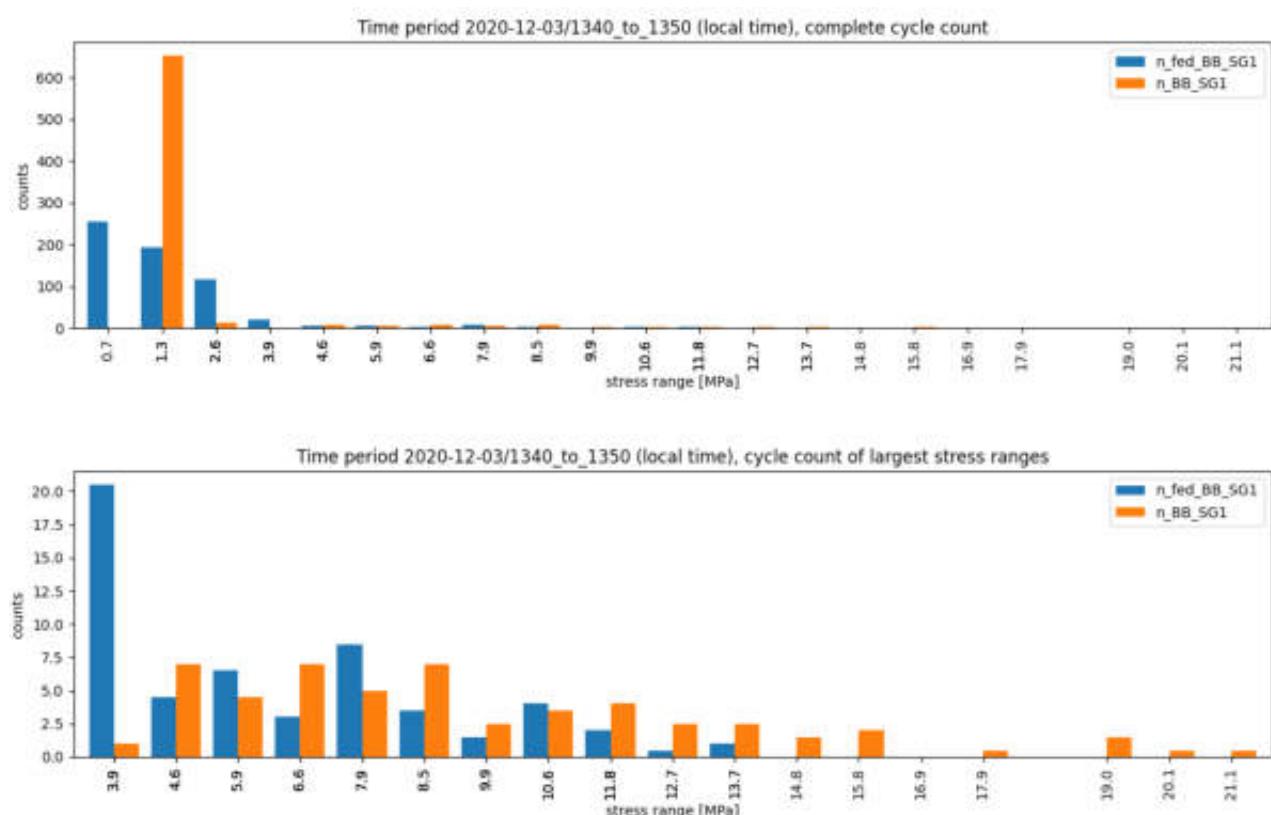
Figure 15. Stress range vs stress range counts

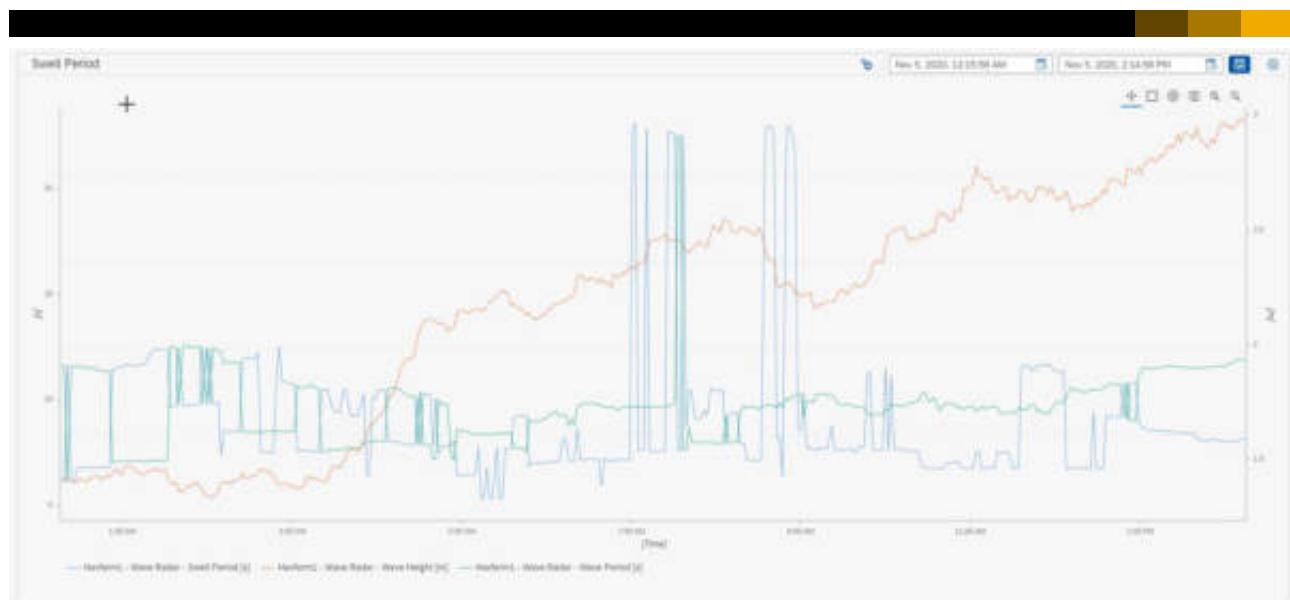
Figure 20. Wave height (H_s) and periods

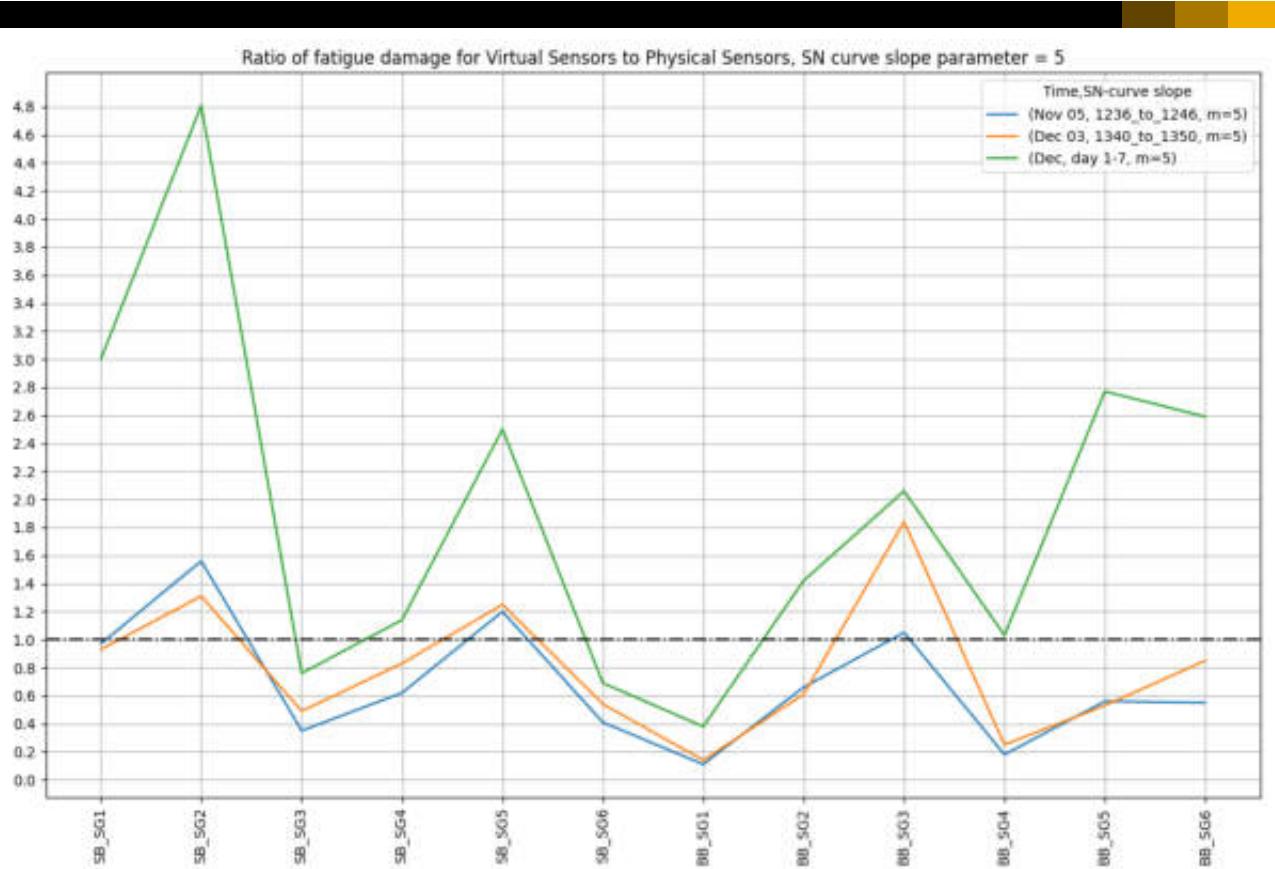
SG / SN-slope	Oct. 02		Nov. 05		Dec. 03		Dec. 01-07	
	m=3	m=5	m=3	m=5	m=3	m=5	m=3	m=5
BB_SG1	4.71	10.99	1.05	0.97	1.21	0.93	0,84	0,38
BB_SG2	9.01	26.37	1.38	1.56	1.55	1.31	1,88	1,42
BB_SG3	2.53	3.01	0.57	0.35	0.85	0.49	2,44	2,06
BB_SG4	4.16	8.40	0.80	0.62	1.05	0.83	1,57	1,03
BB_SG5	5.58	12.63	1.20	1.20	1.43	1.25	2,91	2,77
BB_SG6	2.01	2.31	0.64	0.41	0.82	0.54	2,94	2,59
SB_SG1	2.54	3.57	0.32	0.11	0.39	0.14	2,24	3,00
SB_SG2	6.16	14.68	0.91	0.66	1.00	0.61	3,58	4,81
SB_SG3	7.89	19.56	1.13	1.05	1.72	1.84	1,15	0,76
SB_SG4	4.31	8.79	0.48	0.18	0.60	0.25	1,50	1,14
SB_SG5	7.95	20.13	0.94	0.56	0.96	0.53	2,35	2,50
SB_SG6	8.05	17.66	0.86	0.55	1.18	0.85	0,69	1,09

Figure 37. Ratio of fatigue damage, virtual to physical sensor, $m=5$

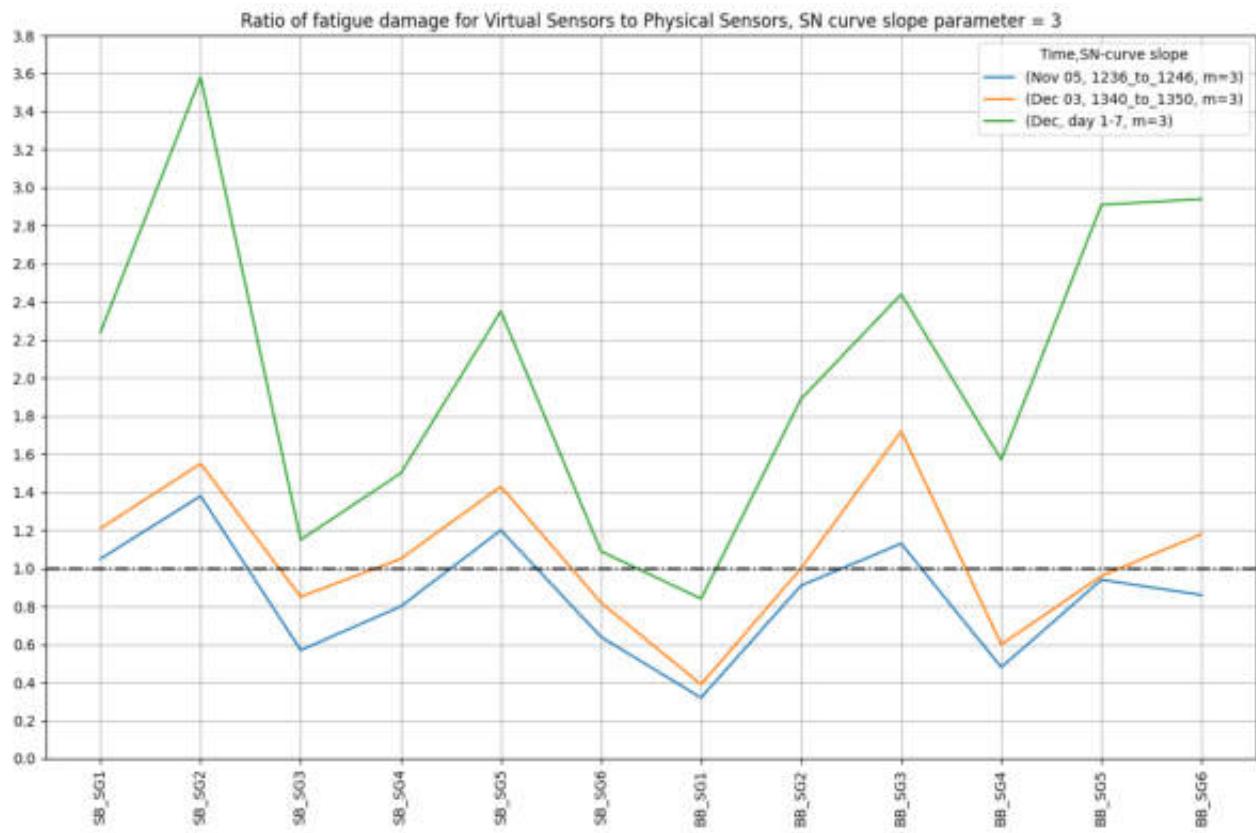
Figure 38. Ratio of fatigue damage, virtual to physical sensor, $m=3$

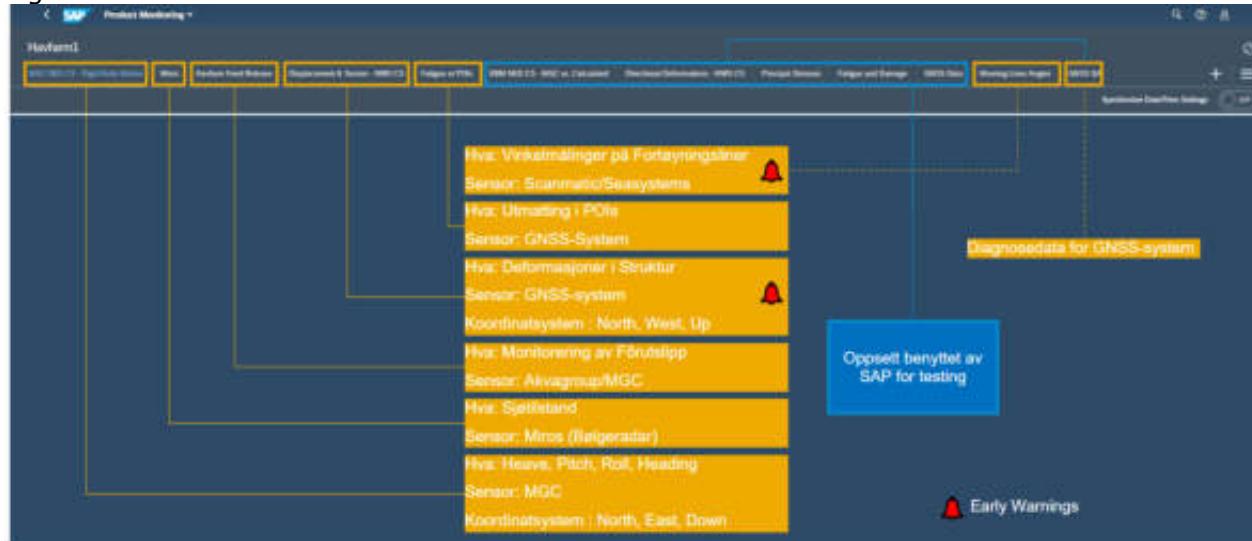
Figure 10 – Description of relevant canvas available in the HMS User Interface.

Several Canvases are available from within the product monitoring feature as depicted in Figure 10.

Table 1 shows most relevant canvases (yellow in Figure 10) and the corresponding charts that are available when entering the canvas.

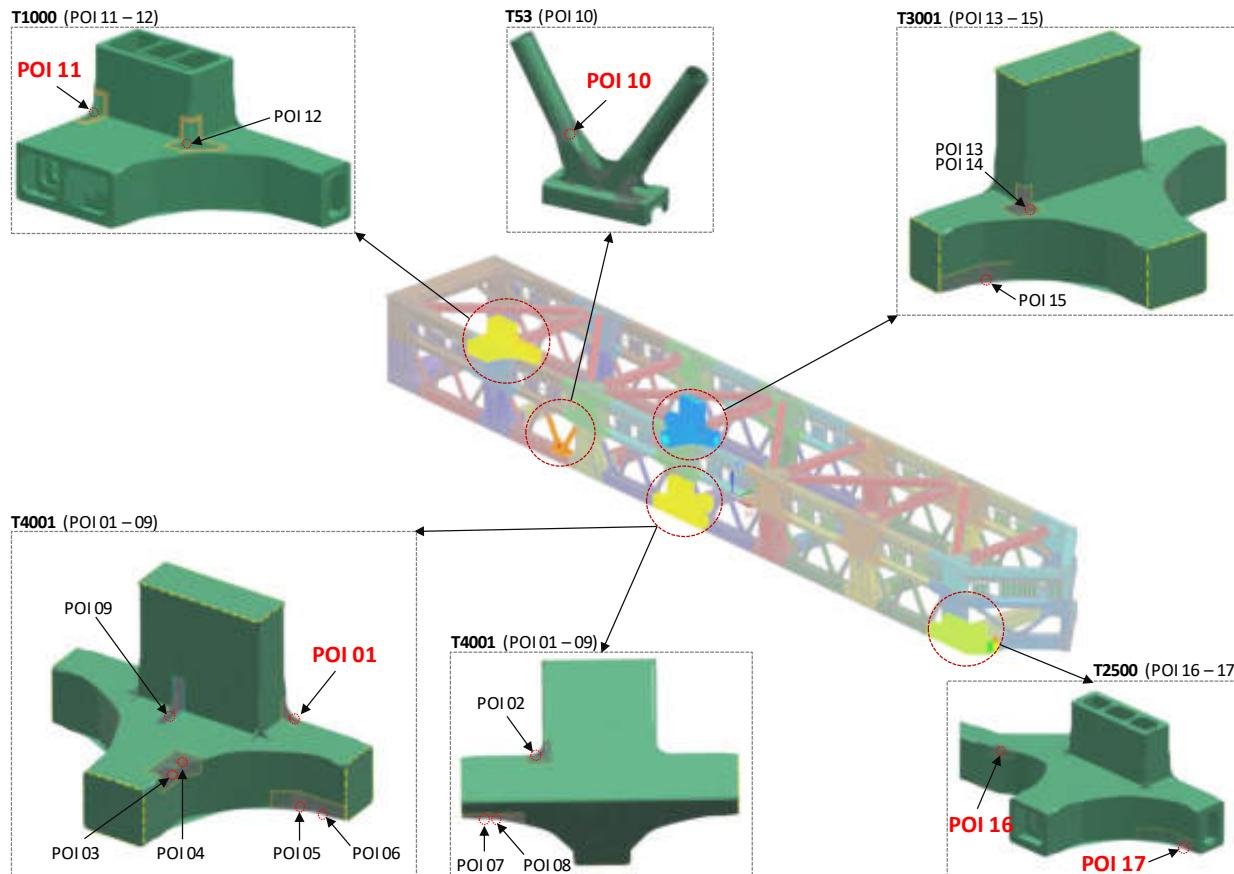
The selection of which POIs to include is done by 7Waves with input from the RBI-Report created by Maintech AS.

Figure 12 – Overview of locations for POIs (virtual Sensors output from Digital Twin).

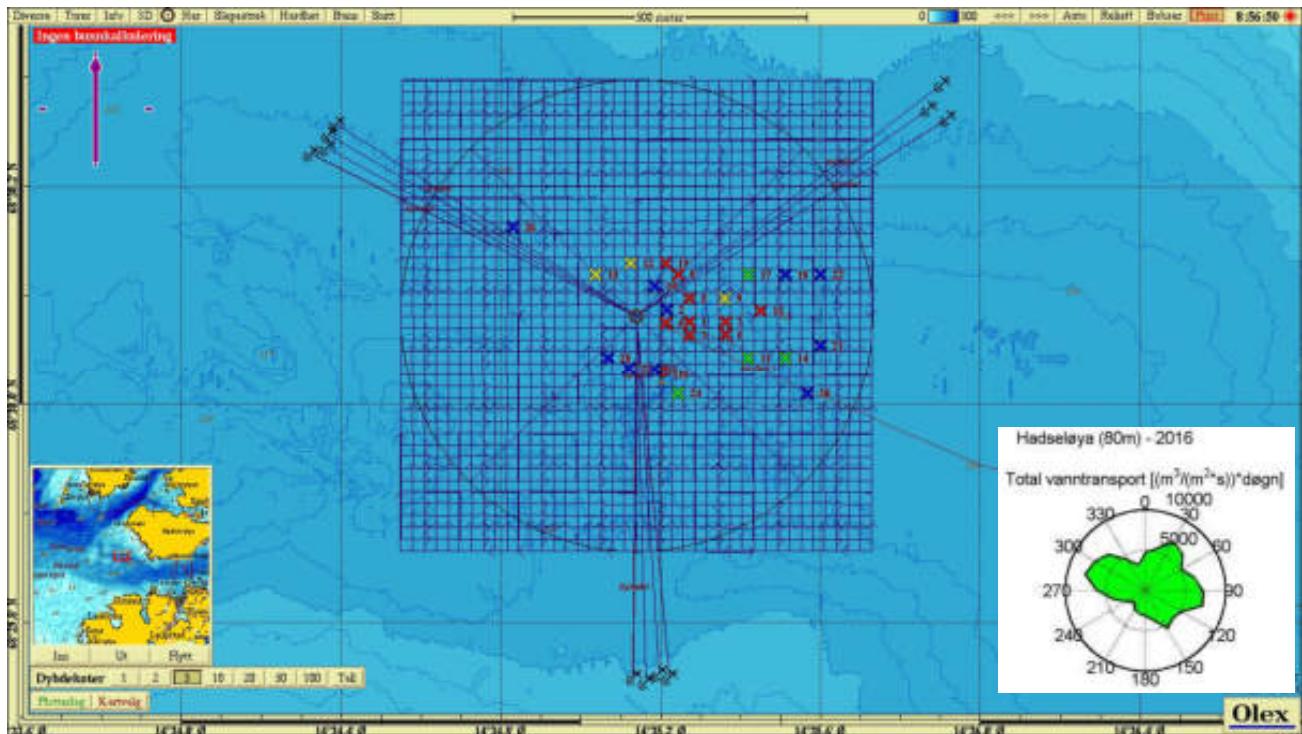
Figur 3. Stasjonsoversikt. B-undersøkelse ved halv maksimal belastning, Ytre Hadseløya, oktober 2021. Prøvetakingsstasjonene er tegnet inn med fargekode som beskriver tilstand iht NS 9410:2016 (1 = blå, 2 = grønn, 3 = gul, 4 = rød). Strømrose (til høyre) viser retning av vanntransport ved spredningsdyp på lokaliteten (Heggem, 2017). Rødt flaggviser plassering av strømmåler.

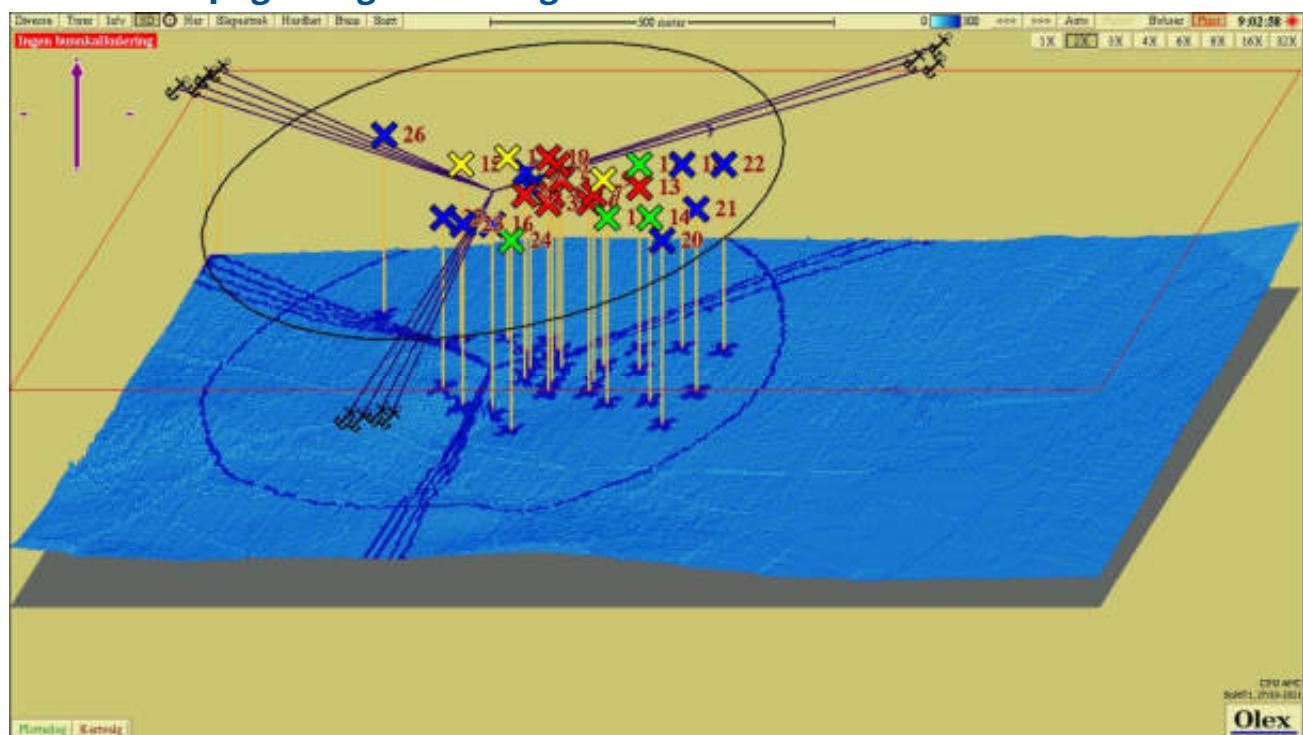
Figur 5. 3-D visning av bunntopografi. B-undersøkelse ved halv organisk belastning, Ytre Hadseløya, oktober 2021. Nummererte stasjoner gjengitt i Figur 3 og Tabell 4.
