# Prosjektnotat

## Toktrapport Fortuna Dsolve 2024

I 2024 ble det gjennomført tokt med snurrevadfartøyet *Fortuna T-161-LK* for å dokumentere slitasje på snurrevadttau. Skipper og reder Rune Sand anskaffet 880 meter snurrevadttau av egne midler fra produsenten Selstad for systematisk testing av slitasje og levetid. Forsøkene hadde som mål å kartlegge slitasjen og etablere grunnlag for vurdering av krav til tau fremstilt av bionedbrytbare fibre. Alle hal ble logget, og relevante parametre ble registrert for å kunne sammenligne med kommende tester av biopolyestertau, planlagt produsert og testet i 2025. Resultatene vil bidra til å forutsi levetid og slitasjemønster for bionedbrytbare snurrevadttau.

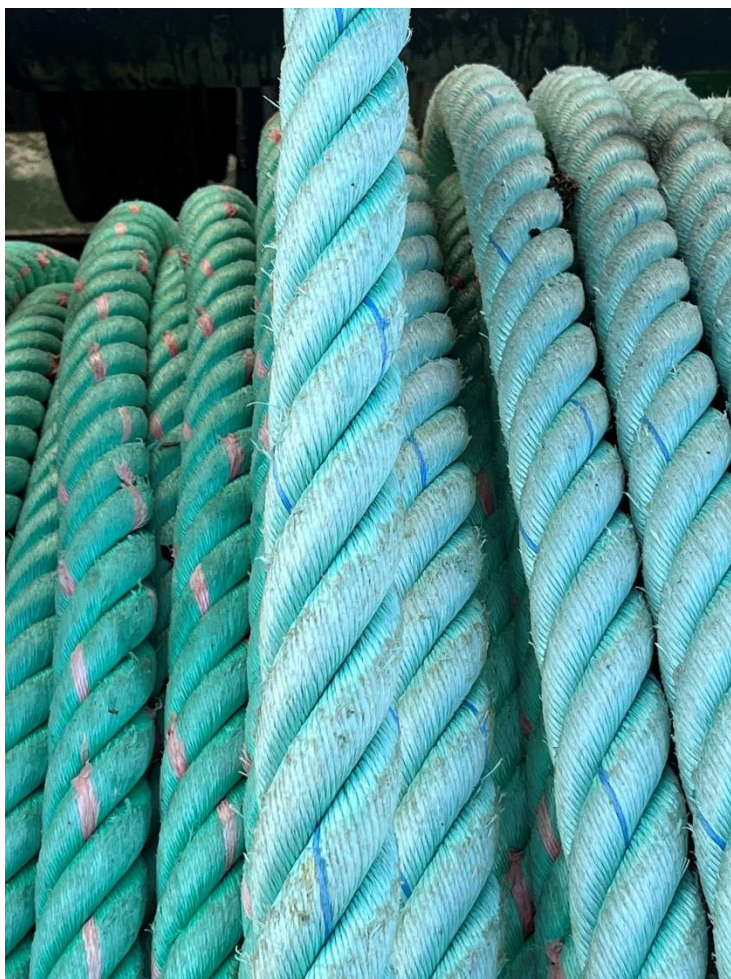
Det ble gjennomført 21 hal på blåkveitefisket i juni (se Vedlegg). Under dette fisket ble BB arm forlenget ytterst slik at denne hadde minimal bunnkontakt (Bilde 5). STB arm hadde bunnkontakt men siden fisket etter blåkveite foregår på fin bunn (leire) ble ikke disse hal logget.

Bilde 5. BB arm etter 21 hal på blåkkeita, tauet er minimalt slitt.

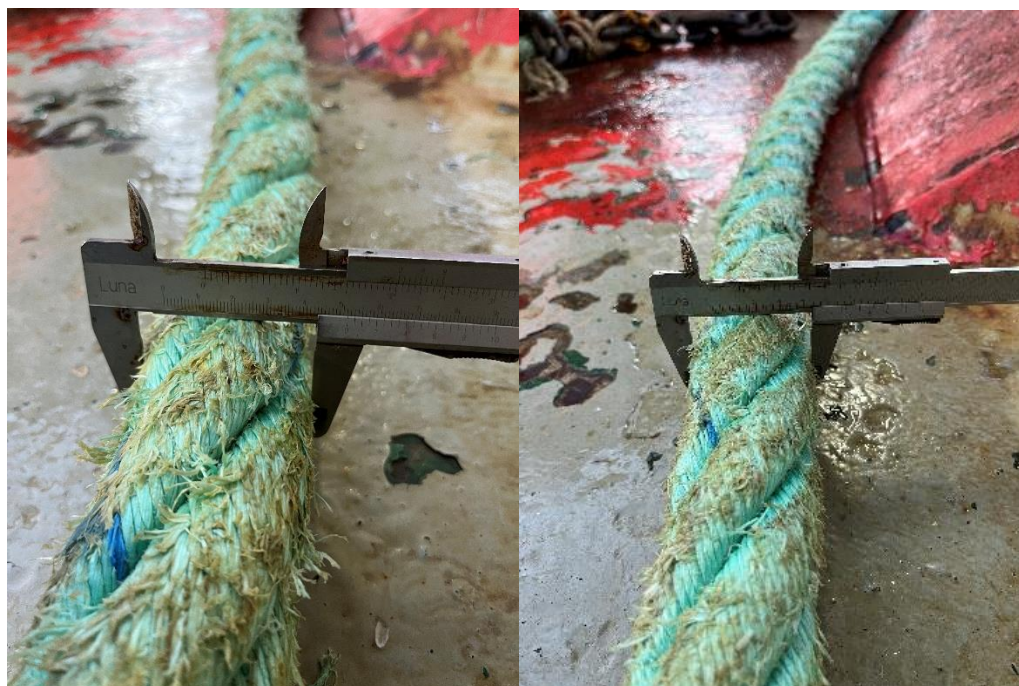
De første målingene av tauene ble gjennomført 2/10-2024 og de siste ble tatt 12/12-2024. Tabell 1 viser at tykkelsen på tauene har gått ned fra 58 mm til 50-51,5 mm. Det observeres noe lettere slitasje på tauet og vi ser en økning i lengde av tauet på 6-18%.

Bilde 6. STB arm 2, målt 19. november 2024, viser en tykkelse på 51-52 mm.
