## ***Rapport fra funksjonstesting av Atlantis før utsett på Skrubbolmen***

| Rapport Funksjonstesting av anlegg/merd | | | | |
| 01.09.2020 | 0 | I henhold til målkriterium 4.1 | Trude Olafsen<br>Henning Holm<br>Jan Inge Tjølsen | Ragnar Sæternes<br>Dag Ove Antonsen<br>Roy Andre Kihl |

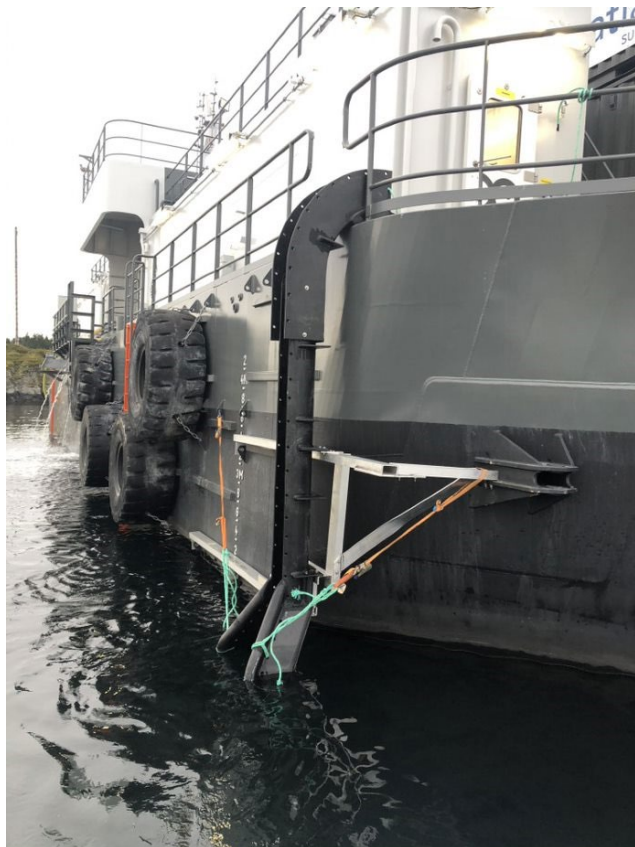
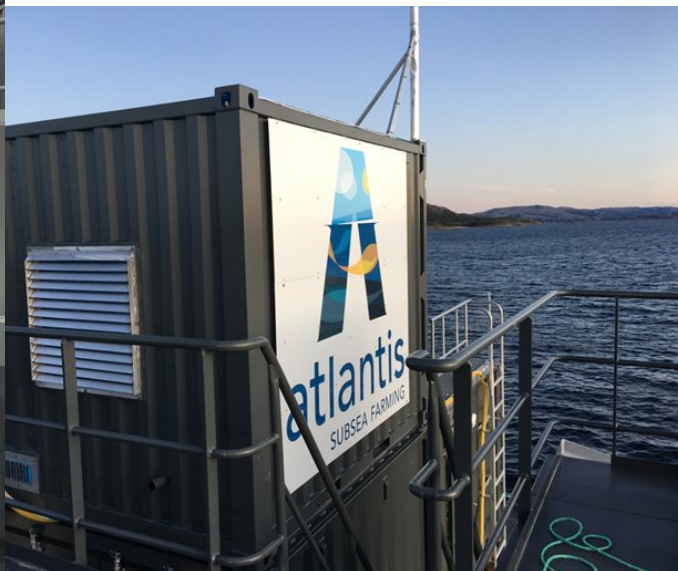
Figur 2 Krybbe for kabelføring fra flåte til sjø, samt  
containerløsning for utstyr på flåte

Styringssystemet til Atlantis ble bygd inn i en container og plassert på enden av fôringsflåten. Kabler ble forlenget da avstand mellom merd og flåte var lengre enn på Gjerdinga, og det ble kablet noe annerledes enn ved forrige utsett (Figur 2).

Det blir veldig mye slanger og kabler, vi ser også at systemet med så mange kabler blir lite fleksibelt hvis vi får skade på utstyret. Før neste utsett må det jobbes med å redusere antall kabler og slanger mellom flåte og merd/kuppel.

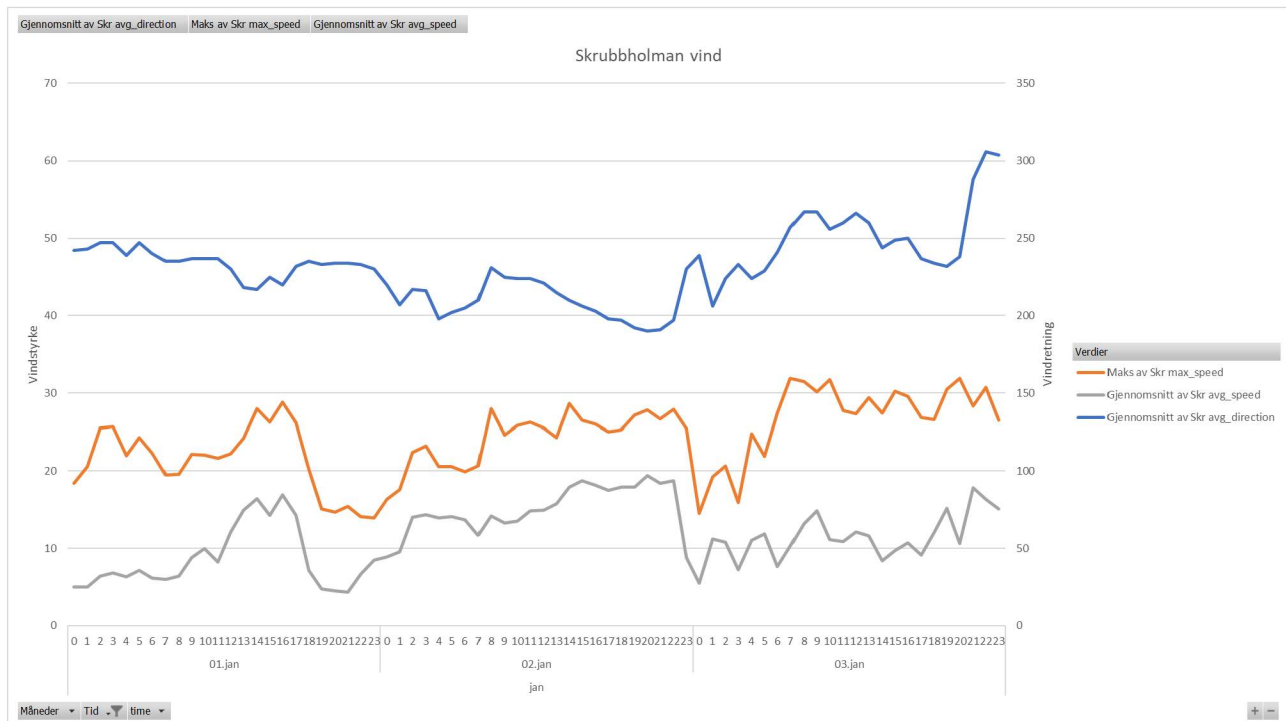
Figur 14 Vindmålinger på Skrubbolmen 1-3. januar

Figur 8 viser at luftkuppelen ligger veldig stabilt. I løpet av disse dagene tidlig i januar var været dårlig – se figur 13.

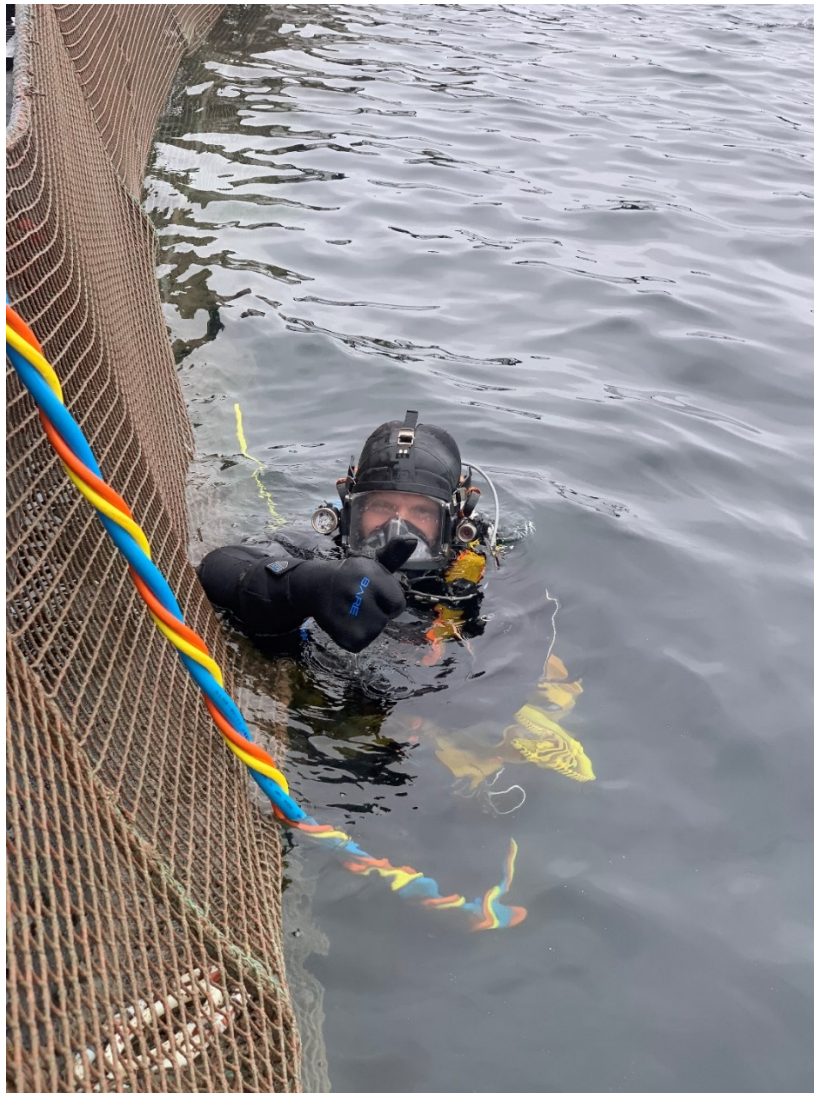
Figur 15 Dykker kontrollerer kamera, lys, not, kabling mm

I merden er det montert kamera, lys, strømmåler og oksygensensorer. Kameraene styres av AKVA connect, og de settes opp i softwaresystemet og der sjekkes det at alle virker. Lys og strømmåler kontrolleres også. Dykkere brukes til utsett og kontroll av utstyr, samt en rekke andre operasjoner (se Figur 15)
