## ***Rapport fra funksjonstesting av Atlantis før utsett på Otervika***

| Rapport Funksjonstesting av anlegg/merd | | | | |
| 23.08.2021 | 0 | I henhold til målkriterium 4.1 | Trude Olafsen<br>Henning Holm<br>Jan Inge Tjølsen | Jørgen Walaunet<br>Dag Ove Antonsen |

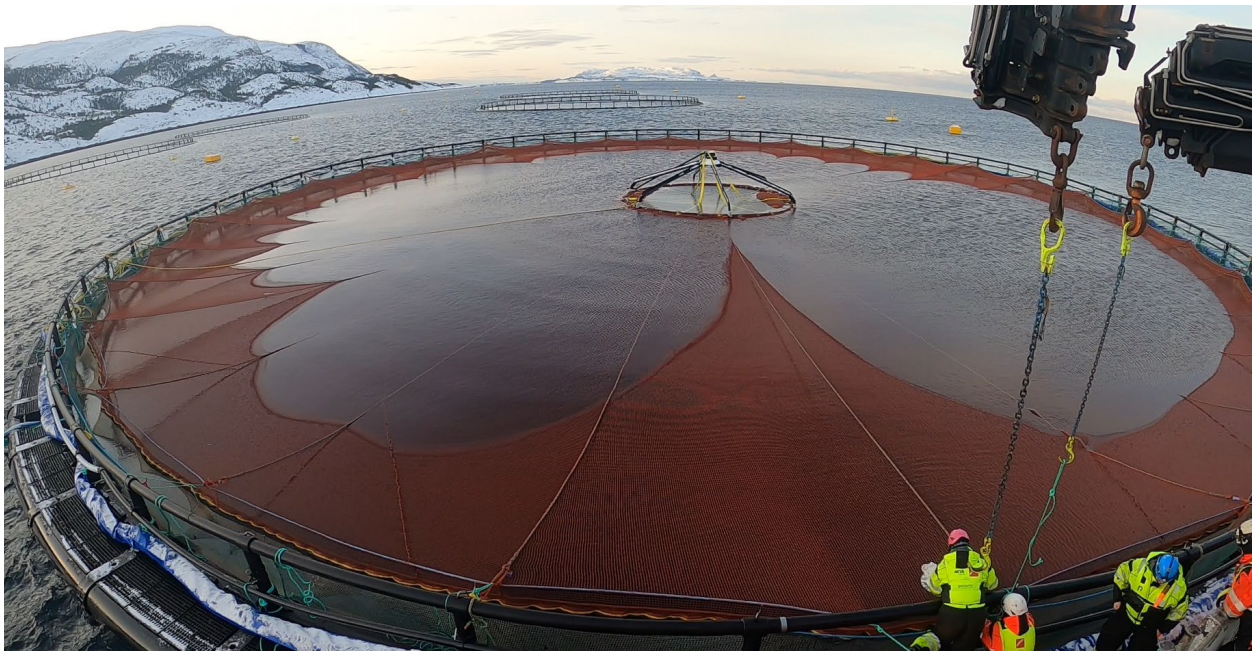
Figur 13 Montering av tak

Kontrollsyklinderne fungerte etter hensikten – med unntak av kontrollsyklinderen på OV06 der vi fikk en vannlekkasje med påfølgende havari etter at flasken måtte åpnes for reparasjon. Flasken ble erstattet med en ny og fungerte deretter bra.
