# **Designendringer på Marine Donut etter Sintef test**

Bluegreen Fusion AS

20.01.2022

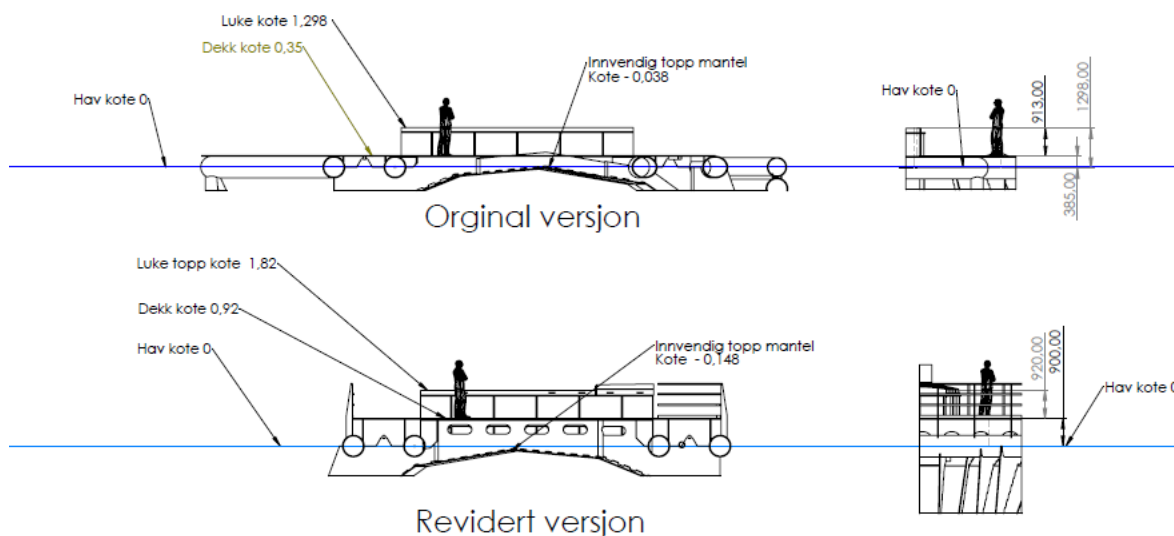
Fig 2: fig 2 viser endringene fra modellforsøk (Original versjon) til endelig revidert versjon av dekk/gangbane og høyde på luker samt, senkning av mantel.

Etter en gjennomgang av testrapport samt bilde og video grunnlag har Bluegreen konkludert med at en heving av dekket på 900mm er tilstrekkelig for å kunne utføre arbeid på dekk uten å bli utsatt for grønnsjø er tilstrekkelig, denne hevingen av dekket vil redusere grønn på dekk. Dette vil øke oppetiden hvor det er tilrådelig å oppholde seg på dekk for personell. Bølge forhold utover dette vil begrense tilgangen til anlegget. Da det ikke vil være tilrådelig og legge til med fartøy ved disse forholdene, og grønn sjø på dekke vil derfor være uproblematisk.

Der er i etterkant av testen oppdaget at det kan være fordelaktig og senke høyden mantelen som skiller innvendig vannvolum og utvendig vann da det ved enkelte Hs'er er noe lav vannstand inne i mantelen dette medfører noe interne bølger som ikke er ønskelig. Mantelen er derfor senket 110mm i forhold til Modellforsøk versjonen

Som følge av dekksheringen er det også foretatt en heving av luke toppen tilsvarende høyden på dekket. Dette er også en forbedring av funksjon det det reduserer overskyllingen og sjø sprøyt på lukene og reduserer belastningen av grønn sjø også på disse ved høyere Hs.

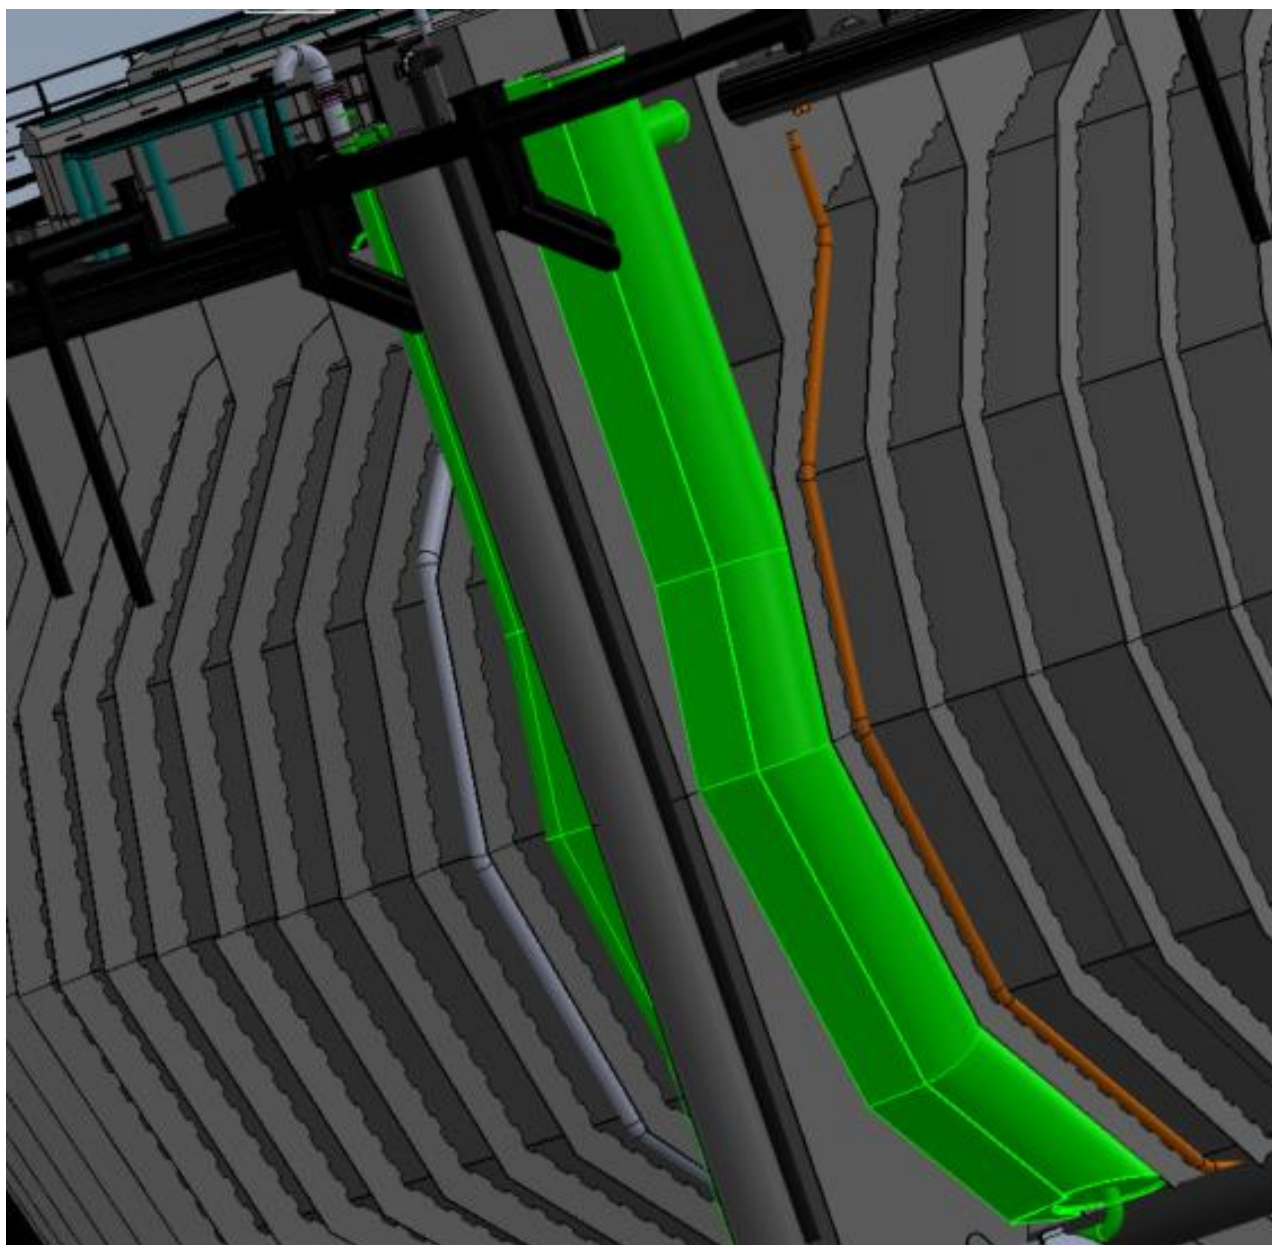
*Fig 3: viser tilleggevolum for å forbedre stabilitet*

Rapporten fra Sintef anbefales det å justere/endre ballastsystemet for og oppnå tilstrekkelig volumer i vannlinja. Bluegreen har kommet frem til ved å utnytte u-utnyttet volum rundt og mot mantelen ved de vertikale oppdriftsrørene vil vi oppnå tilstrekkelig volumer i vannlinja for å motvirke ustabilitet. Volumet tilsvarer 210 m<sup>3</sup> ved normal kondisjon og 101 m<sup>3</sup> ved halv last kondisjon, Om dette volumet skulle vise seg og ikke være tilstrekkelig er det mulig å øke dimensjon på forankringsringen fra 710-1200mm.

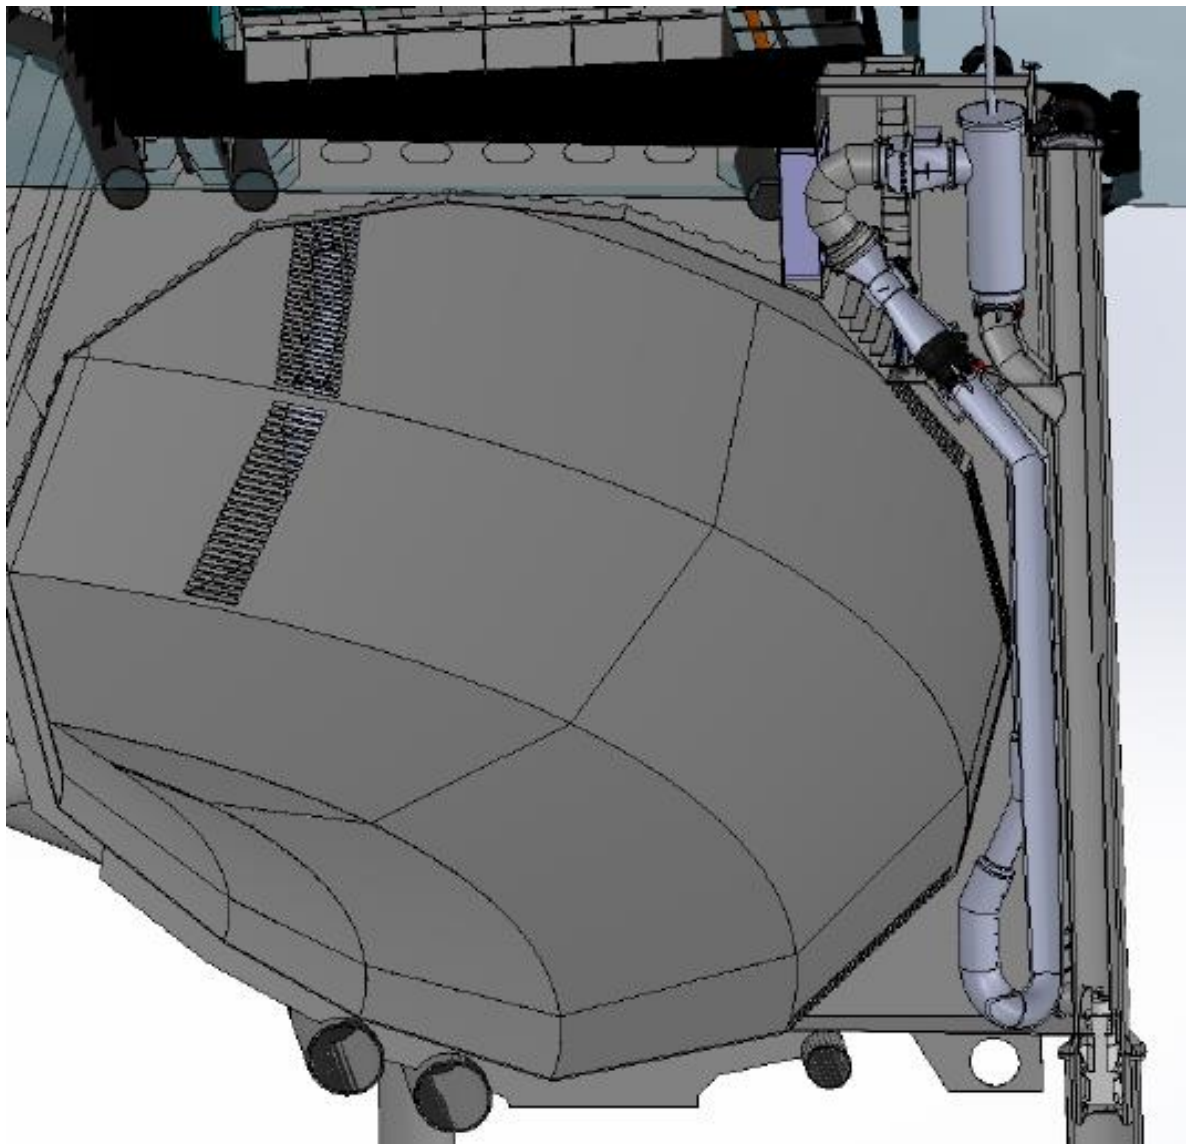
*Fig 4: Viser ending i inntaks arrangementet bernoulli-filter UV og In-line oksygen innløser.*

Filter, UV og In-lineren står i et tørt kammer dette kammeret må kontrolleres for utvendig trykke da dette er ned sunket i driftsfase.

Inntaksrørene er 24 m lange med 2 m inntaks-sil. Inntaksrørene er 1200SDR26. Pumperøret har en diameter på 900SDR 26. Redusert ned til 630 før skyve-spjell ventil og filter. Bendet etter UV rensingen er Ø800 SDR 26. Rør og bend etter in-liner oksygen innløseren er Ø800 SDR 26 gjennom bendet før diffusoren/strålerøret reduseres til Ø630 sdr 26 og avsluttes 450 sdr 26. rør reduksjonene og hullbilde på diffusoren må kontrolleres med tanke på flow. Inntaksilen må også designes for optimal flow.

Det er derfor gjort en større ending på inntaks kammeret, dette med fører en del mere materiale som øker vekten, men samtidig gir det en større stivhet i konstruksjonen.

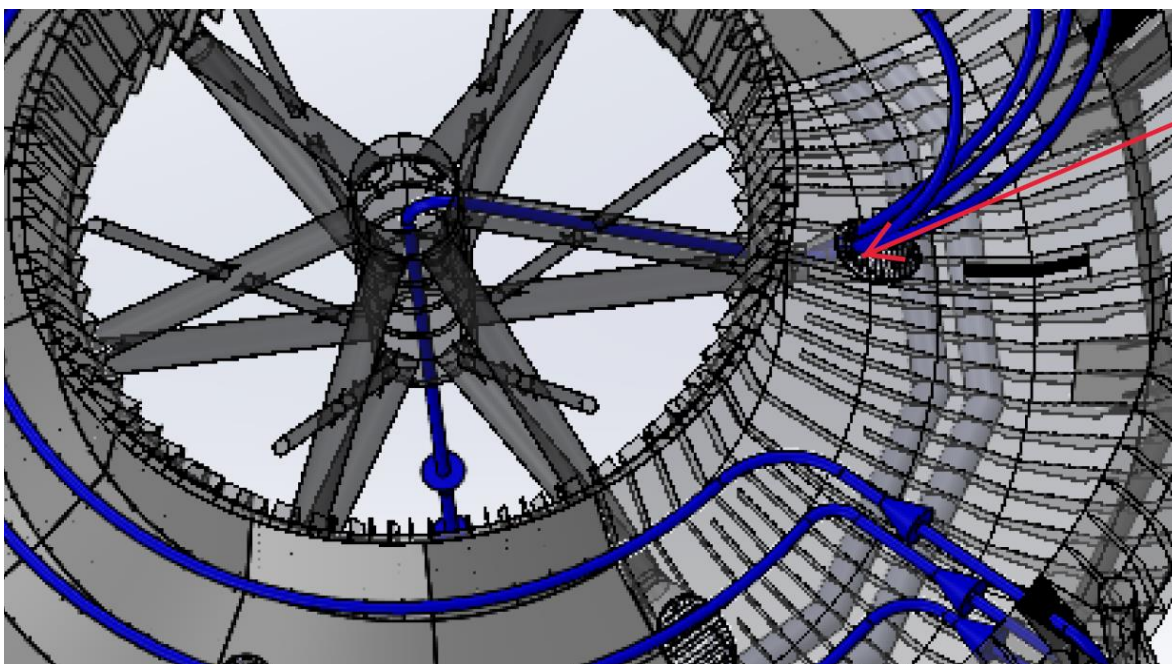
*Fig 6 Viser endringer i utløpsarrangementet.*

Utløpet er også endret etter Sinteftesten. Etter risiko vurdering med kunde er det ønsket større sil overfalte på utløpet for å hindre klogging. Utløpsarealet er økt til 4 m<sup>2</sup>. samtidig som avløpet i senterøret er flyttet opp gjennom stigerøret. Dette for å oppnå vannutbytte samtidig med tilstrekkelig oppdrift under heving.
