FISKERIDIREKTORATET
Region Sør

Prosjekt Skalldyroffensiv Region Sør 2006

Sluttrapport for prosjektarbeid - Fase I og II

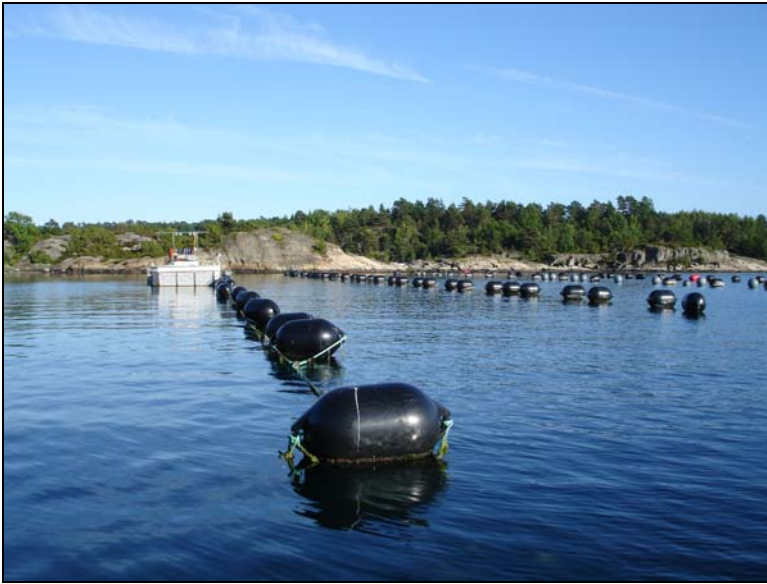
Bilde 4.1 Steinsøya i Tvedestrand, Xplora anlegg.

Anleggene på Skagerrakkysten bestod for det meste av 2/3 svenskeanlegg og 1/3 Xplora anlegg. I Ryfylke var anleggene for det meste røranlegg fra Smartfarm AS, på lokaliteter med enten østers eller kamskjell og lokaliteter med noe blåskjell ble det brukt vanlige blåser til oppdrift. (Se bilder av diverse typer anlegg, bilde 4.1 – 4.3).

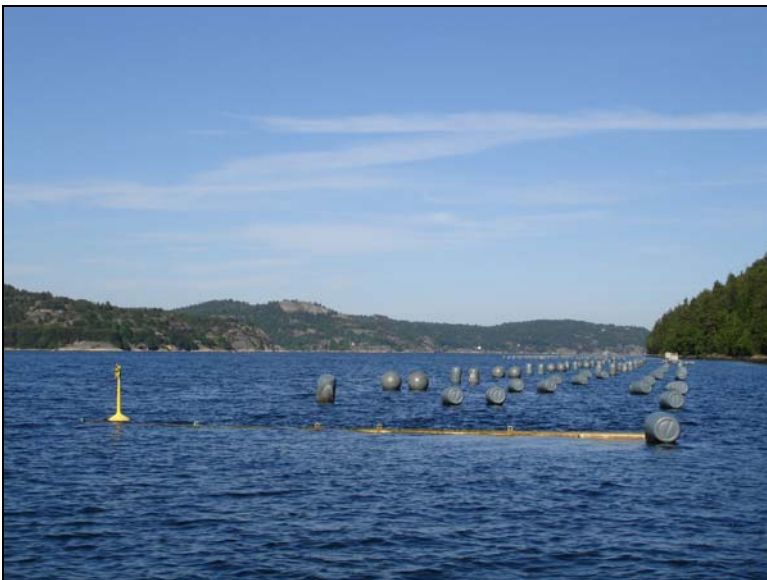
Bilde 4.2 Øymoen i Risør, svenske anlegg.

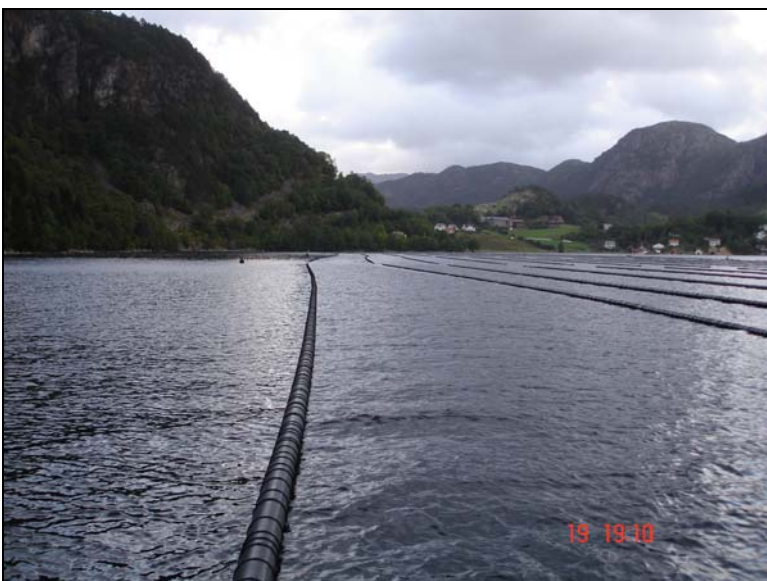
Bilde 4.3 Nessa i Hjelmeland, SmartFarm AS røranlegg.

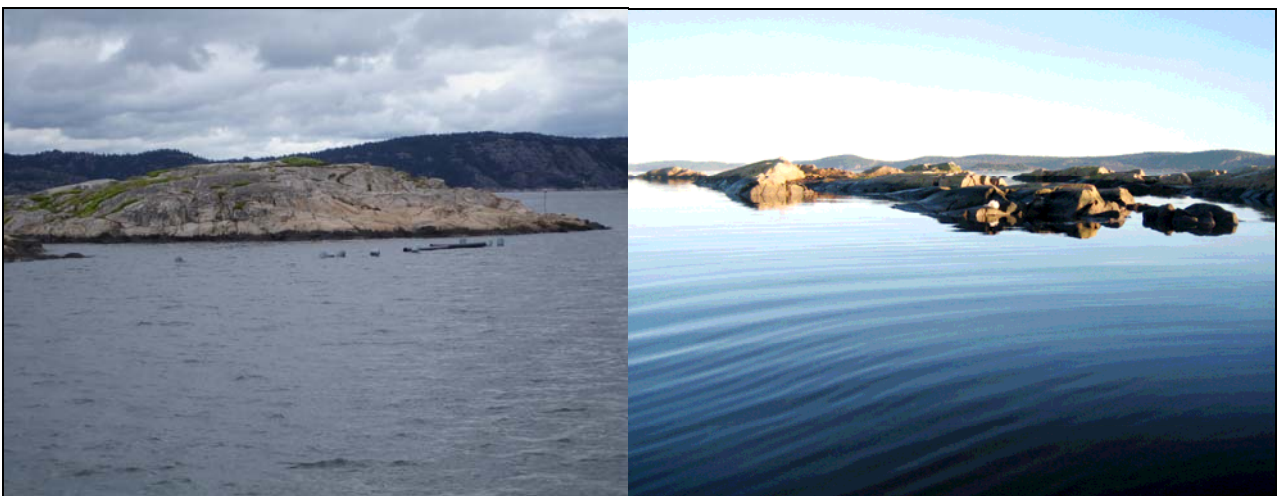
På Skagerrakkysten ble det også observert at en lokalitet ikke var oppryddet etter endt drift, og inndratt tillatelse. Her var det gitt pålegg med tvangsmulkt ved flere tidligere anledninger, uten oppfølging. Det ble gitt ny frist til opprydding. Da fristen gikk ut uten at pålegget ble utbedret ble det fulgt opp med tvangsmulkt. Samme innehaver hadde også 10 andre lokaliteter med til sammen 25 andre pålegg. Her ble også tvangsmulkt i kraftsatt pga lite vilje til å følge opp påleggene. Innehaver sendte inn klage som ble behandlet og oversendt andre instans for klagebehandling. Resultatet var tilslutt positivt med fullstendig opprydding (se bilder 5.2.1) etter

Bilde 5.2.1. Før og etter bilde av Rødskjær i Hvaler. Tillatelsen som ble slettet i 2003 ble ferdig ryddet des. 2006.

driftforskriften §15 andre ledd, og utbedring av påleggene på de 10 andre lokalitetene. Innehaver har nå sak til behandling om ettergivelse av deler av tvangsmulkten.

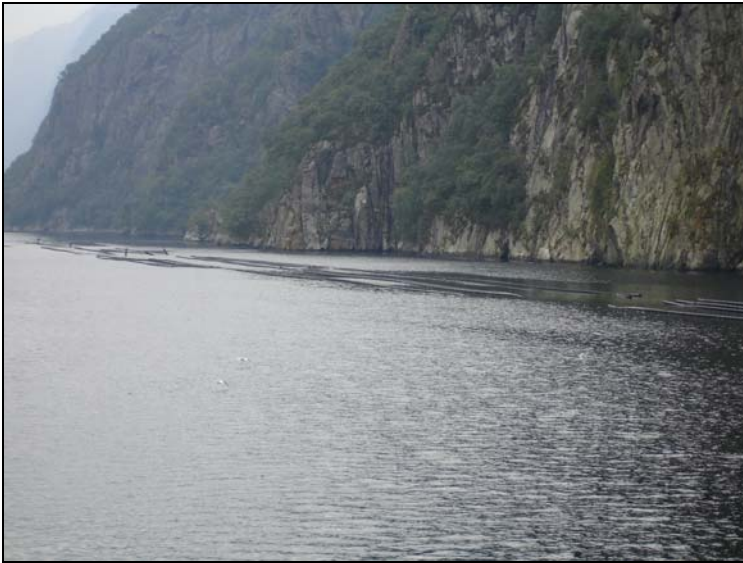
I Ryfylke ble det observert et havarert anlegget. Denne lokaliteten var under behandling i annen sak, om opprydding/heving av anlegget. Slik saken står per dags dato, er at nye eiere er inne på banen og de vil stå for sikring og opprydding av lokaliteten. Denne saken er ennå ikke ferdigstilt med hensyn til tinglysning etc, slik at anlegget står fremdeles usikret i kystsonen (se bilde 5.2.2).

Bilde 5.2.2. Urdgil i Gjesdal, havarett anlegg

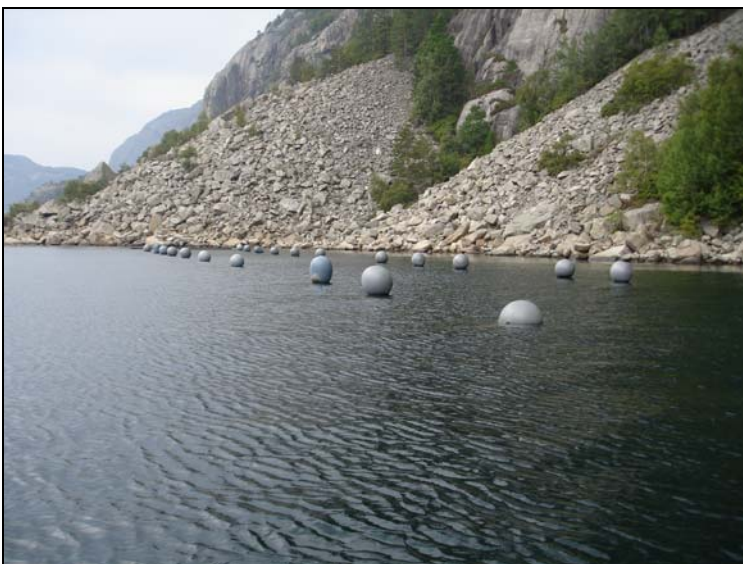
Bilde 5.2.3. Anlegg funnet ved Skeravig i Lysefjorden. Lokaliteten har aldri vært en godkjent lokalitet i forbindelse med akvakultur i akvakulturregisteret.

vanskelig å oppspore eier til. Der hvor vi har en ansvarlig har det blitt sendt ut forhåndsvarsel og vedtak om opprydding. Det ble også observert et anlegg på en lokalitet hvor det aldri hadde forelagt en tillatelse (se bilde 5.2.3). En eier i Lysefjorden ble sporet opp og varslet om fjerning av anlegg. Anlegget er nå fjernet. Det lå også noe etterlatensskap igjen på noen gamle tillatelser i
