SalMar Farming AS

# Marine Donut

Måleprogram produksjonssyklus 1  
Midtveisrapport målkriterie 8.1

Revisjon 0; 08.10.2024

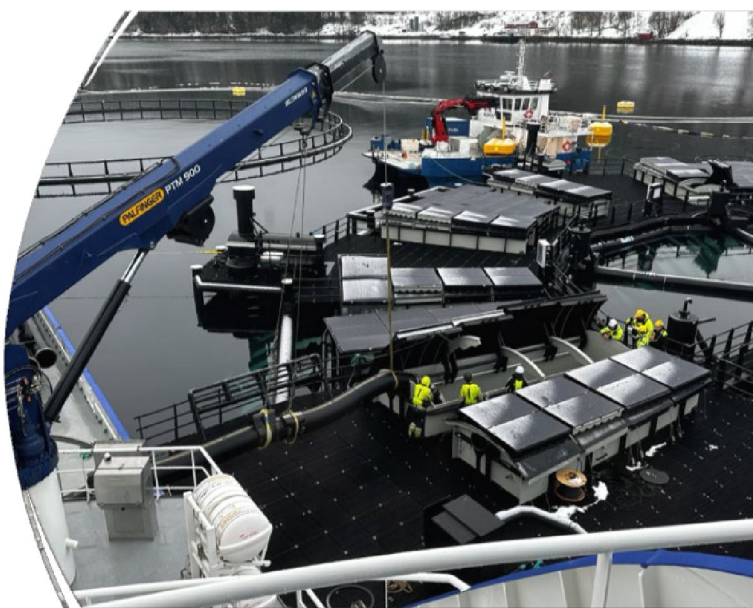
Det er gjennomført totalt fire mottak av fisk i MD. Brønnbåtene som er benyttet er tilpasset levering til MD ved å forlenge losseslangene, se Figur 3. Total lengde på losseslangene er ca. 18 meter.

Figur 3 Mottak av fisk Marine Donut

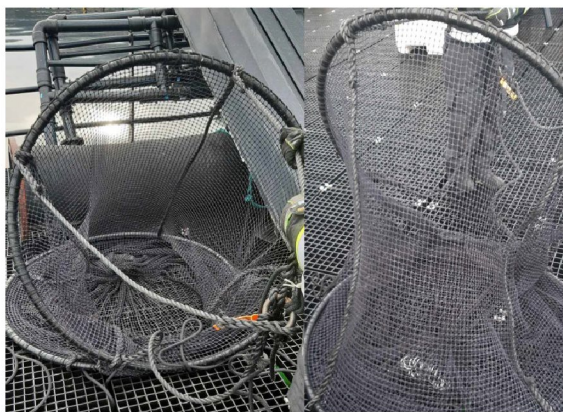
Vi har anskaffet en egen prøvetakingshåv som er tilpasset MD, se Figur 5. Størrelse på håv er tilpasset størrelsen på lukene hvor uttak skjer.

Figur 5 Prøvetakingshåv

Det ble valgt grov dimensjon på metallrammen for å øke vekten på håven. Dette for å hindre at håven blir tatt av vannstrømmen i MD.

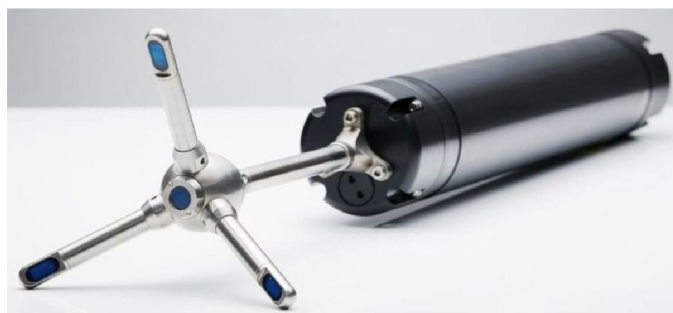
I hver av de tre lukene ble tre hastighetsmålere montert på en stang som ble festet i lukekarmen. Målerne er produsert av Nortek AS; med typebetegnelse Vector-300 m, se Figur 10.

Figur 10 Hastighetsmåler fra Nortek; Vector – 300 m /2/

Hastighetsmålerne ble montert på tre dyp ved tre horisontale posisjoner (langs lukekarmen tilnærmet radielt fra senter av MD).
